**Recuperación de memoria:**

**Propuesta de Rehabilitación Institución Educativa Sagrada Familia de Apía.**

**Trabajo De Grado Especialización (010472-51-2s-2021)**

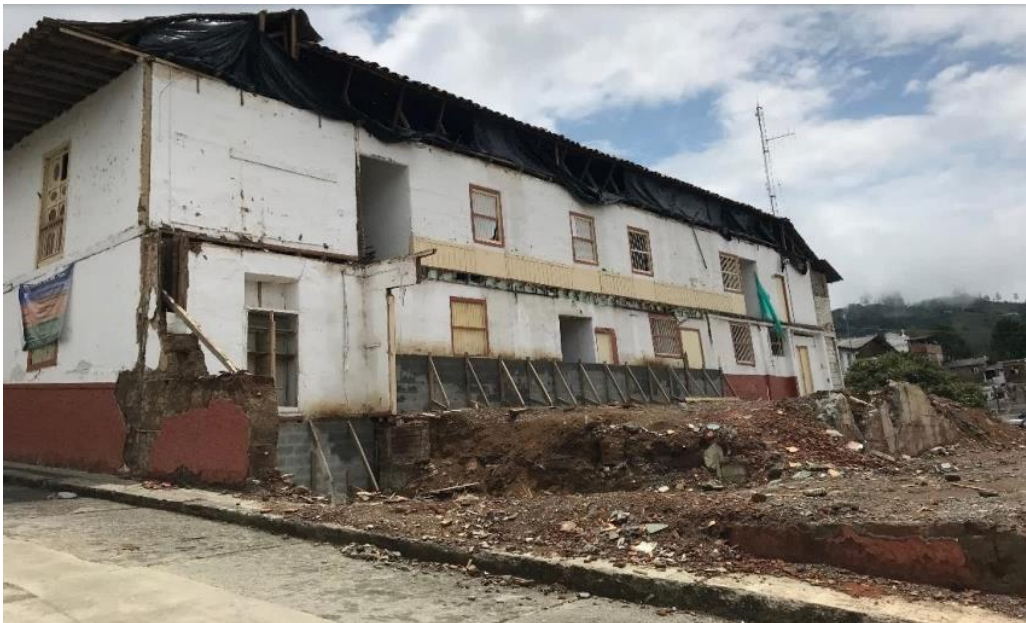
La falta de interés y disposición de recursos para el mantenimiento de la edificación antigua aún después de su declaratoria conllevó a un progresivo decaimiento en la edificación, sumado a la alta demanda estudiantil para la edificación la cual ya no cumplía con la carga necesaria. En el 2016 a causa de la presión política y estudiantil el colegio es abandonado. La etapa construida posterior a 1940 y 1950 siendo ambos proyectos de 2 y 3 niveles condicionados a la morfología del terreno fueron los no declarados como parte del patrimonio, por lo tanto, al no contar con la infraestructura suficiente para el plantel educativo se otorga el permiso de demolición en 2017.

*Ilustración 33 Estado del colegio en el 2017. Fuente: Rectoría.*

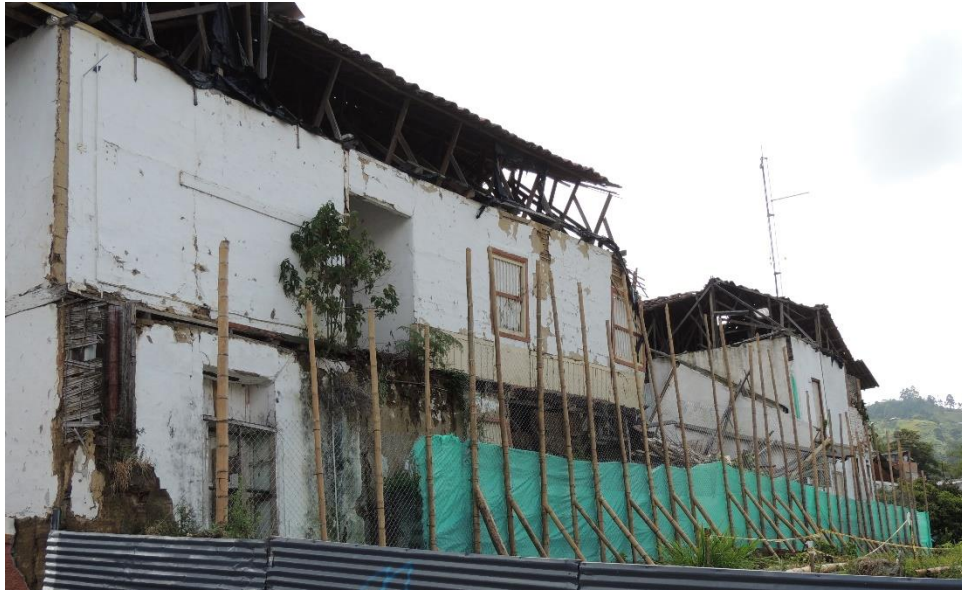
Si bien en el momento de la demolición de las dos edificaciones de “pretende” un proceso de estabilización con unos muros de contención inferiores para evitar el colapso por presión sobre el terreno. La exposición superior en el corte de la cubierta como se puede observar en la ilustración 34, no contó con el procedimiento de prevención adecuado. La madera al ser un elemento orgánico, al estar en contacto directo con los cambios de temperatura y lluvia directa puede verse afectada su composición de resistencia, siendo esta transmitida a los muros.

*Ilustración 34 Estado Actual de la Crujía Oeste vista externa. Fuente Propia.*

- Reforzamiento de la estructura de cubierta, conservando la materialidad original de la edificación.
- Remoción de los elementos colapsados sobre la crujía occidente. Liberación de esta zona, conservando el pasillo “como puente de conexión” y alegoría a la crujía colapsada.
- Restauración de la carpintería existente, a pesar de no ser la original se conservarán las rejas de fachada como parte de las modificaciones realizadas.
- Conservación de los elementos ornamentales originales de la edificación, tratando la madera sin ser reemplazada a menos que el estado de deterioro no permita recuperar la pieza.

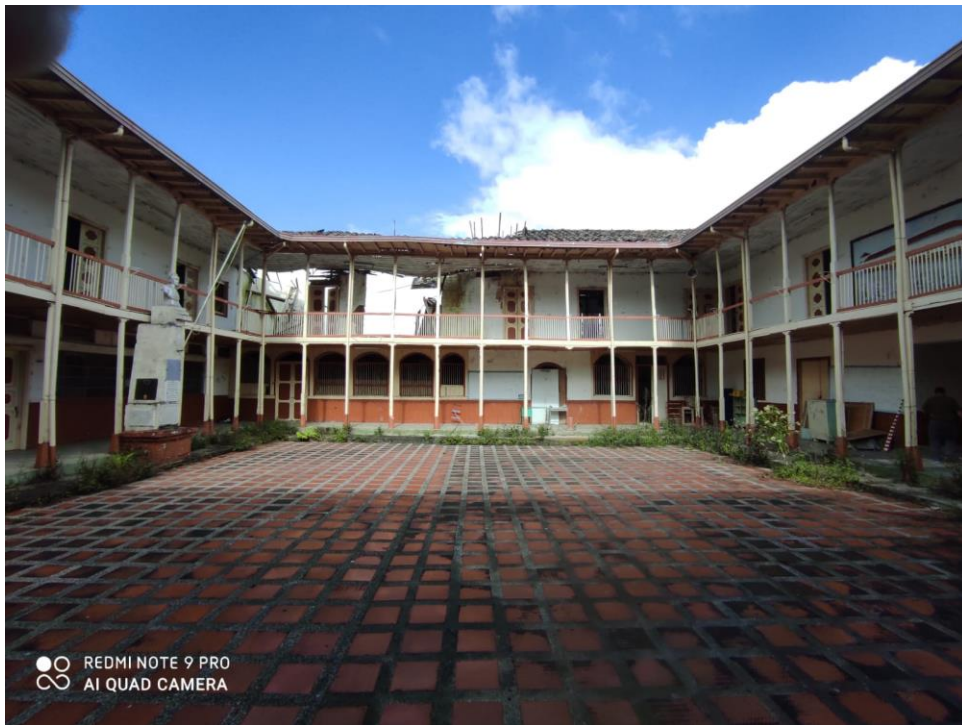
*Ilustración 35 Estado Actual Crujía Oeste vista interna. Fuente Propia.*

La falta de un plan de prevención y mitigación posterior a la demolición del edificio anexo, aceleró el deterioro del edificio patrimonial, como se observa en las ilustraciones anterior la crujía oeste colapsa por pérdida de estabilidad en su estructura, dada principalmente por la humedad filtrante desde su Proyecto Trabajo de grado.

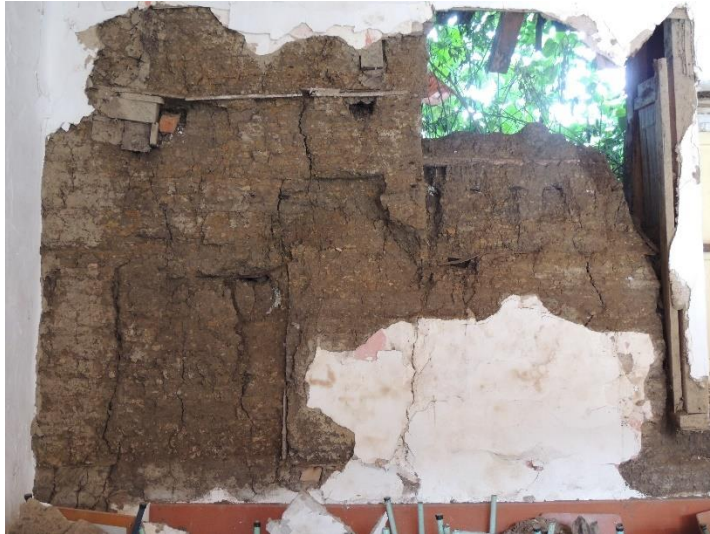
fachada y cubierta. Los muros en tapia han cedido sobre esta fachada en su mayoría debido a la absorción de humedad dada desde las aperturas presentadas desde la demolición y la exposición directa a elementos afectados por humedad transmitida desde la cubierta como lo son los muros apoyados directamente en estos y expuestos en fachada.

*Ilustración 36 Espacio 101 Lateral Oeste Muro en tapia afectado por exposición. Fuente propia.*

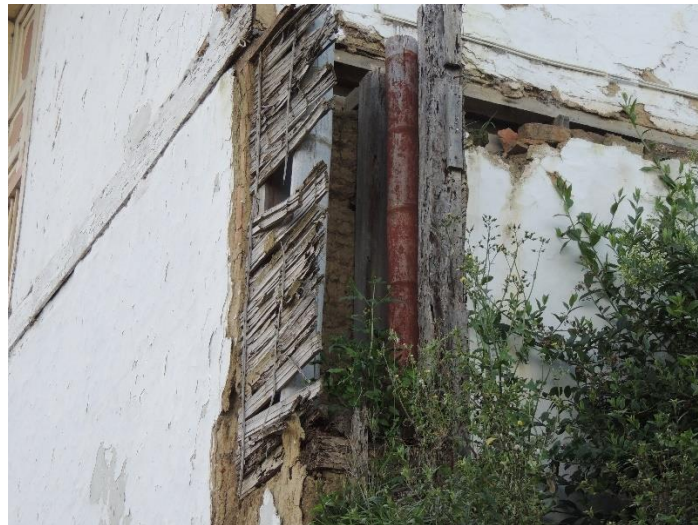
*Ilustración 37 Muro exterior remanente de la demolición y edificación demolida, sobre calle 8 costado Oeste. Fuente propia.*

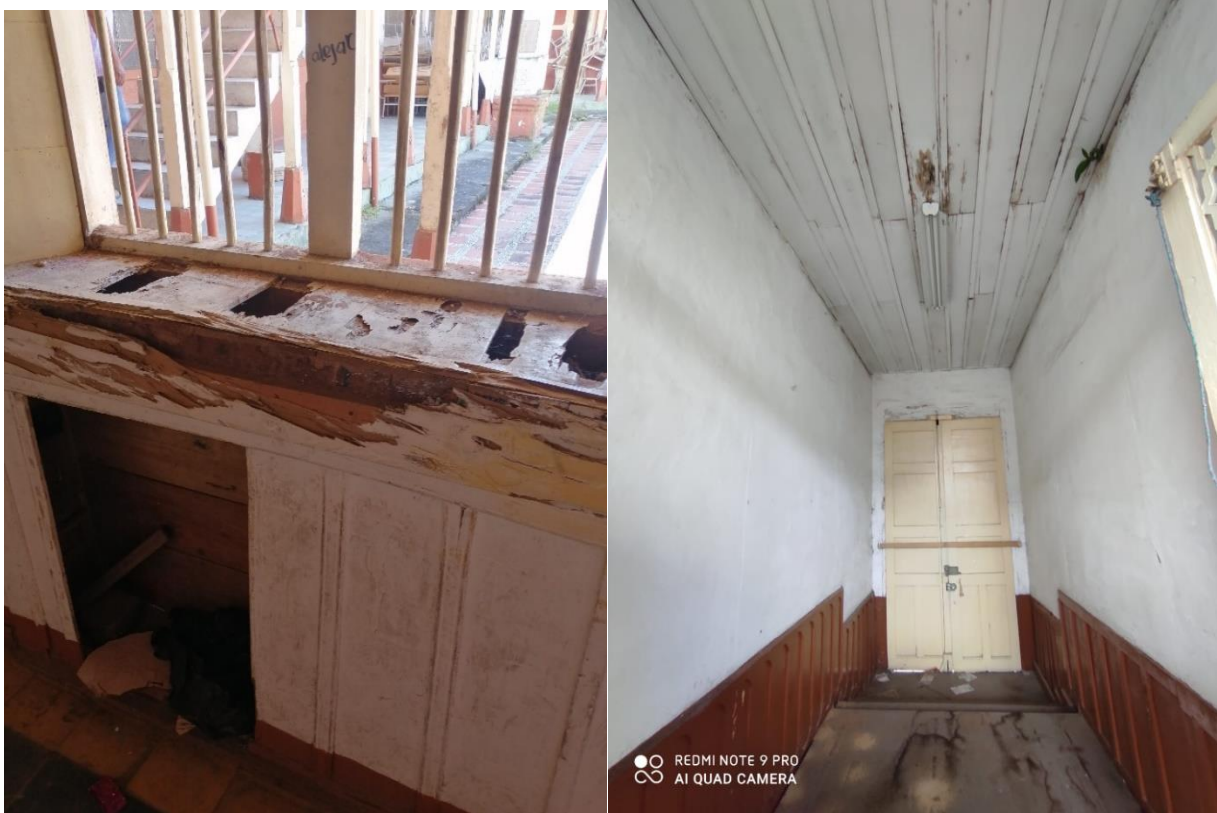
deterioro presentado en su gran mayoría por la humedad filtrante desde la cubierta, se encuentran aún en condiciones estables. Se pueden observar algunos elementos en madera afectados por xilófagos, elementos faltantes en rejas y chambranas, deterioro en los pisos de madera por humedad directa, humedad ascendente y descendente en muros, pérdida de material en cielo raso donde se encuentra en contacto directo con humedad filtrante de cubierta sea por falta de reparación en cubierta o pérdida de tejas.

*Ilustración 38 Derecha. Espacio 205 acceso por carrera 7, afectación en cielo y piso por humedad de cubierta.*

*Ilustración 39 Izquierda. Elemento de muro en bahareque entabla afectado por xilófagos, piezas faltantes. Fuente propia.*
