Propuesta de rediseño del centro de acopio temporal de residuos peligrosos para el laboratorio Ambiental de la empresa Chemical Laboratory S.A en Bogotá

Proyecto curricular: Gr-1 2S25

4.1 Diagnóstico inicial

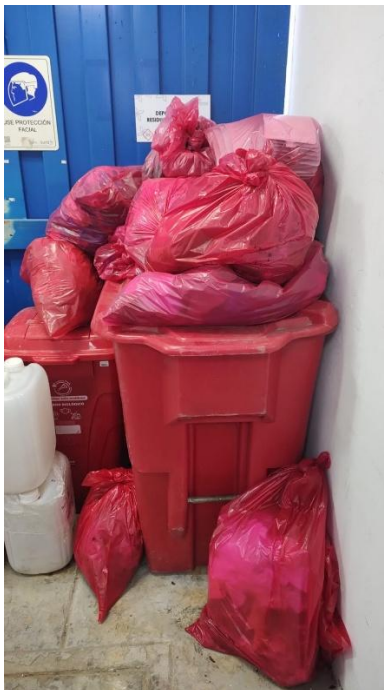
Imagen 1. Almacenamiento residuos peligrosos

Los residuos peligrosos se almacenan en una caneca plástica roja, la cual suele colmatarse durante periodos de alta generación, ocasionando acumulación externa (ver imagen 1 y 2).

- Implementación de pisos y paredes lavables, resistentes a agentes químicos, con canaletas de drenaje y bandejas de contención para líquidos.
- Sustitución de recipientes deteriorados por contenedores nuevos con tapas herméticas, identificados según el código de colores establecido en la Resolución 2184 de 2019.

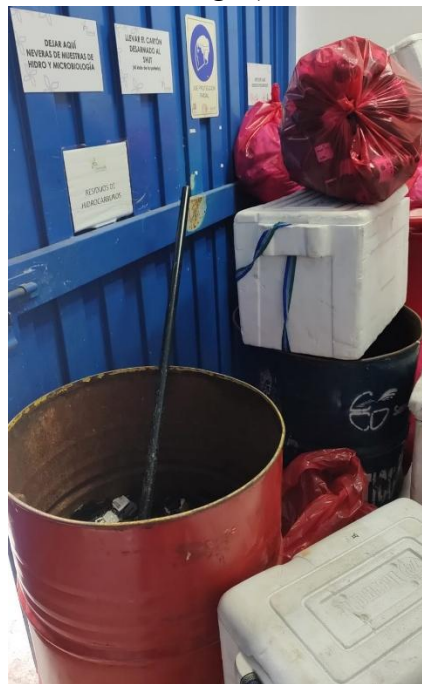
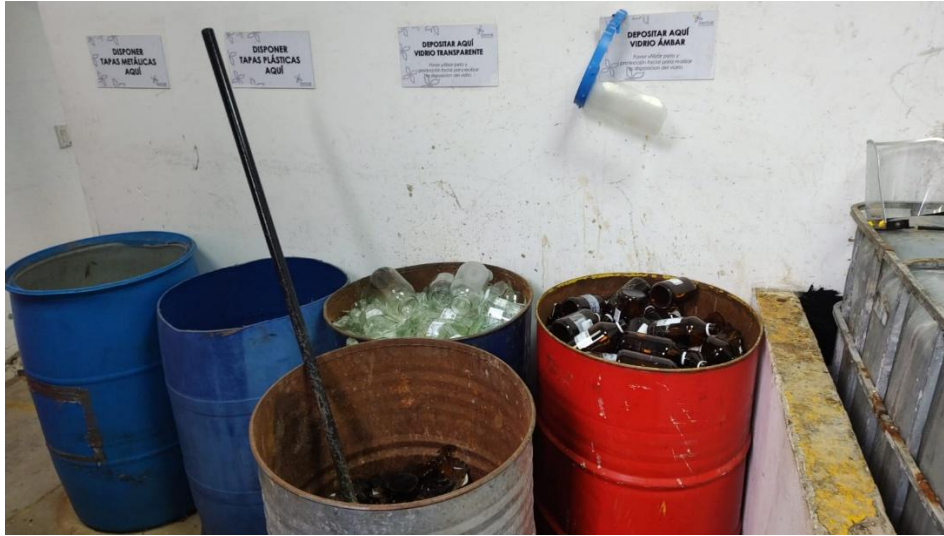
Las canecas destinadas a tapas carecen de tapa hermética, mientras que los barriles metálicos empleados para residuos de vidrio presentan corrosión interna avanzada (ver imagen).

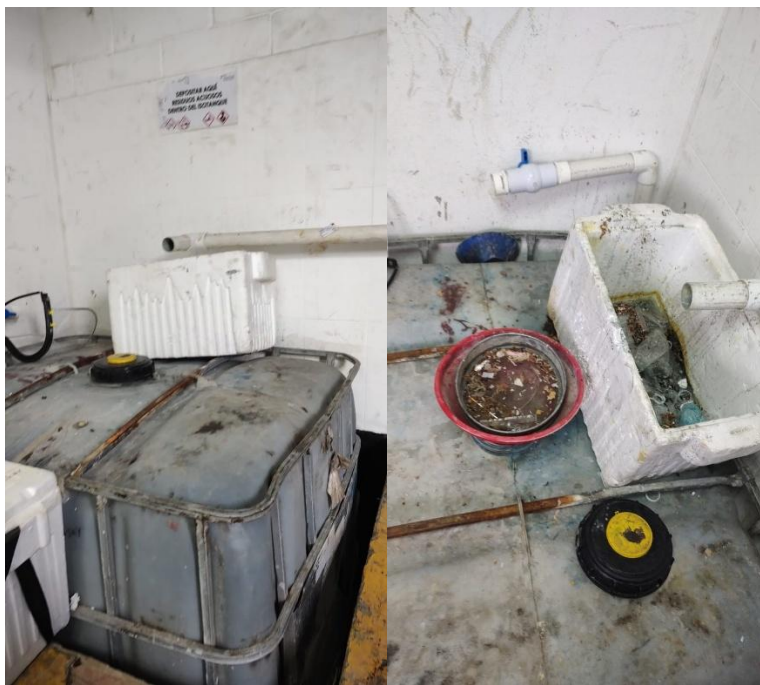
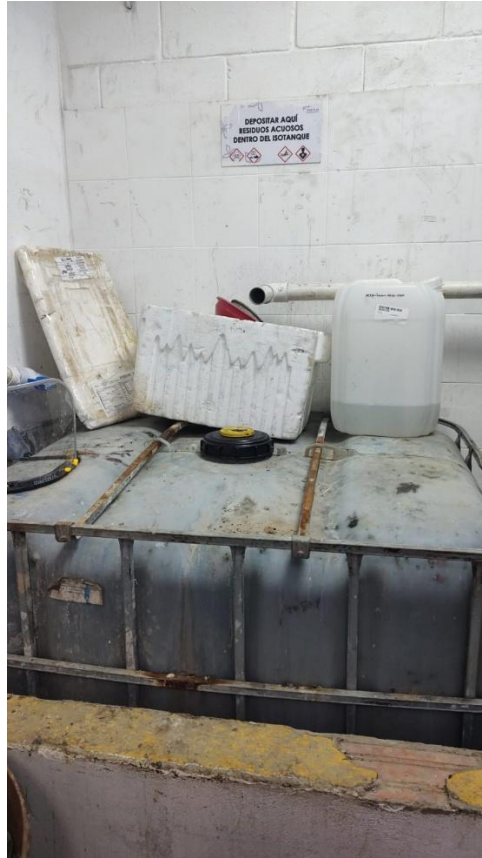
Los isotanques utilizados para residuos líquidos muestran deformaciones estructurales y oxidación en las bandas metálicas, evidenciando riesgo potencial de fuga (ver imagen).

- Adquisición de isotanques anticorrosivos con válvulas de seguridad y bandejas de retención.
- Incorporación de señalización estandarizada, rutas de evacuación y pictogramas de riesgo conforme al Sistema Globalmente Armonizado (SGA).

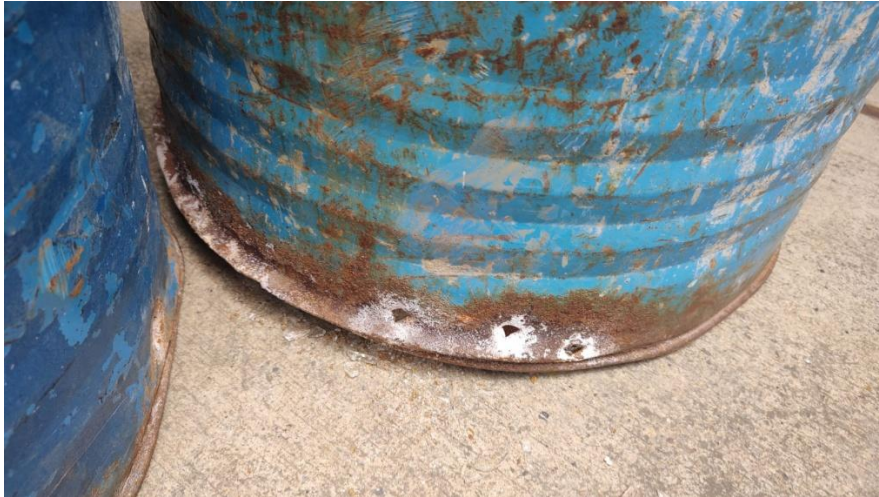
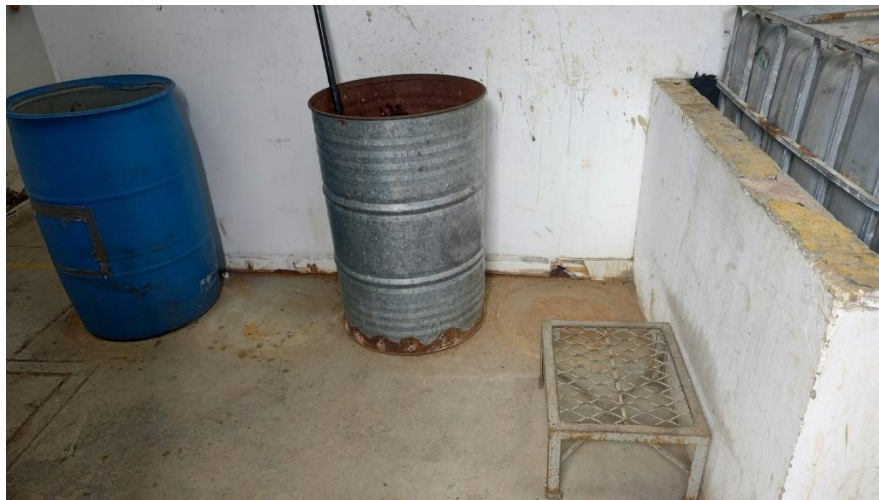
Se observó falta de delimitación espacial, con disposición desorganizada de los contenedores, así como canecas perforadas en la parte inferior, lo que ocasiona pérdidas de material y posibles filtraciones (ver imagen).

- Ampliación del área de almacenamiento, de modo que se permita la segregación física de residuos peligrosos, aprovechables y no aprovechables.
- Construcción de divisiones internas que faciliten la organización por tipo de residuo y reduzcan los riesgos de contaminación cruzada.

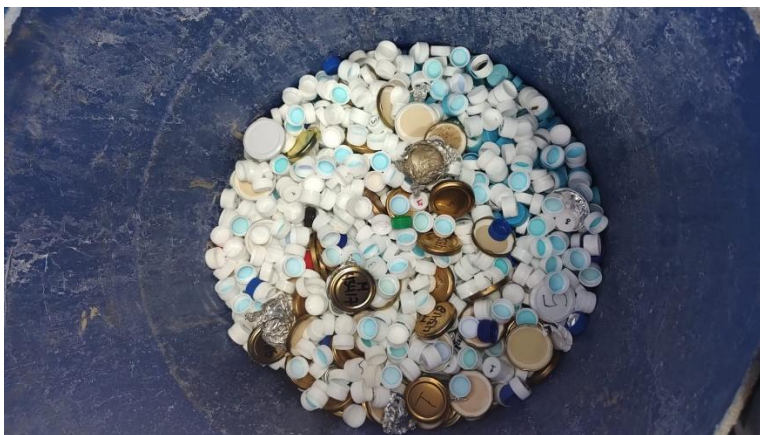
Los residuos de tapas plásticas y metálicas no son separados adecuadamente por los usuarios (ver imagen).

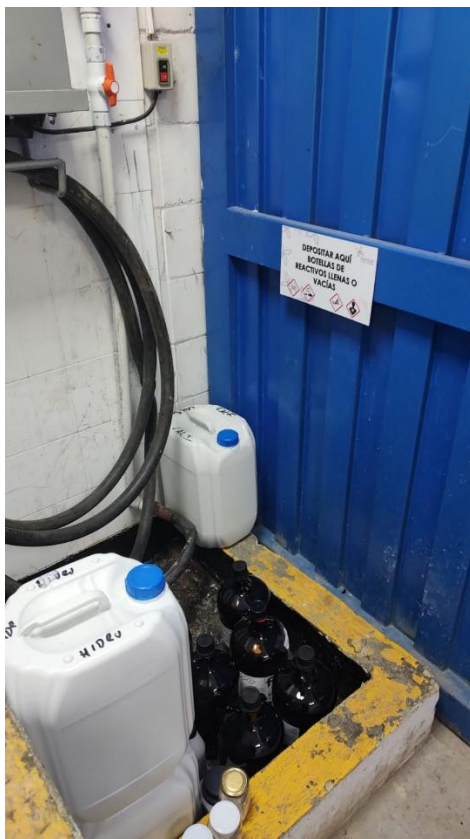
Los residuos líquidos y reactivos sobrantes se almacenan en botellas reutilizadas dispuestas dentro de una poceta de concreto de reducidas dimensiones, sin medidas de contención secundaria (ver imagen).

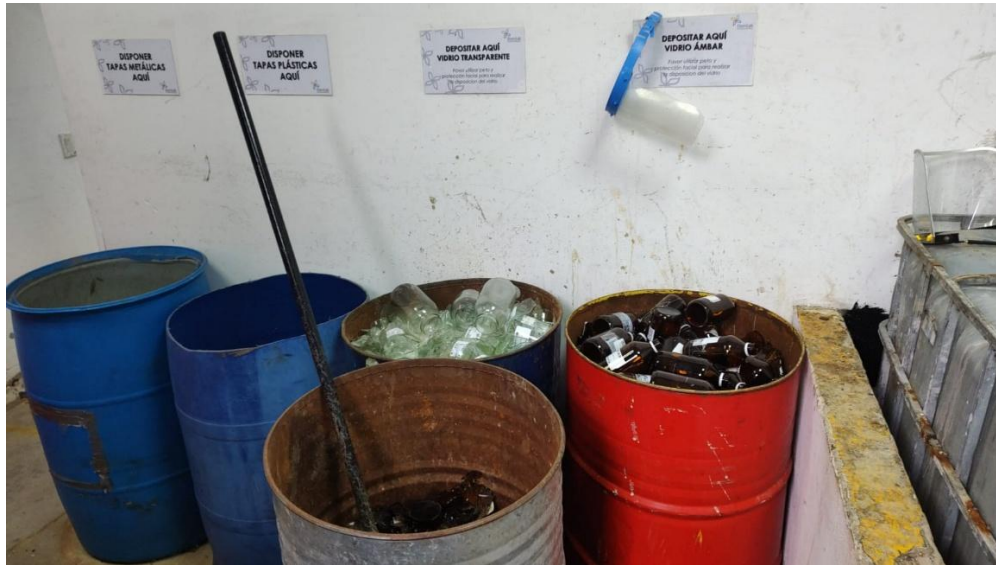
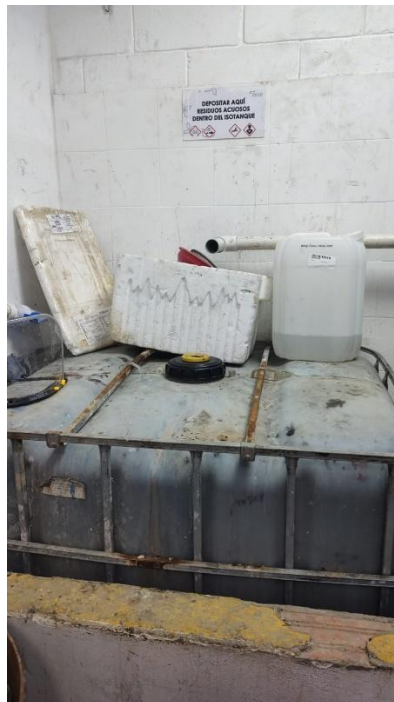
- En función de los resultados obtenidos y con el propósito de garantizar la mejora continua del sistema de gestión ambiental, se plantean las siguientes recomendaciones:
- Implementar de manera integral el rediseño propuesto del centro de acopio temporal, considerando los criterios técnicos de infraestructura, distribución y seguridad establecidos en la normativa ambiental vigente.
- Se recomienda ampliar el área de almacenamiento y asegurar la separación física entre los residuos peligrosos, aprovechables y no aprovechables (ver imagen).
