| PROGRAMA | ESPECIALIZACIÓN EN CONSERVACIÓN Y GESTIÓN DEL PATRIMONIO CULTURAL | | | FECHA | 2021 |
| ELABORADO POR | MARIANA MARTÍNEZ BOTERO | TÍTULO | PROPUESTA DE ADECUACIÓN A UN INMUEBLE PATRIMONIAL PARA EL ARCHIVO HISTÓRICO MUNICIPAL DE PEREIRA | | |
| NOMBRE DEL INMUEBLE | HACIENDA CASTILLA | UBICACIÓN | PEREIRA, RISARALDA . | | |

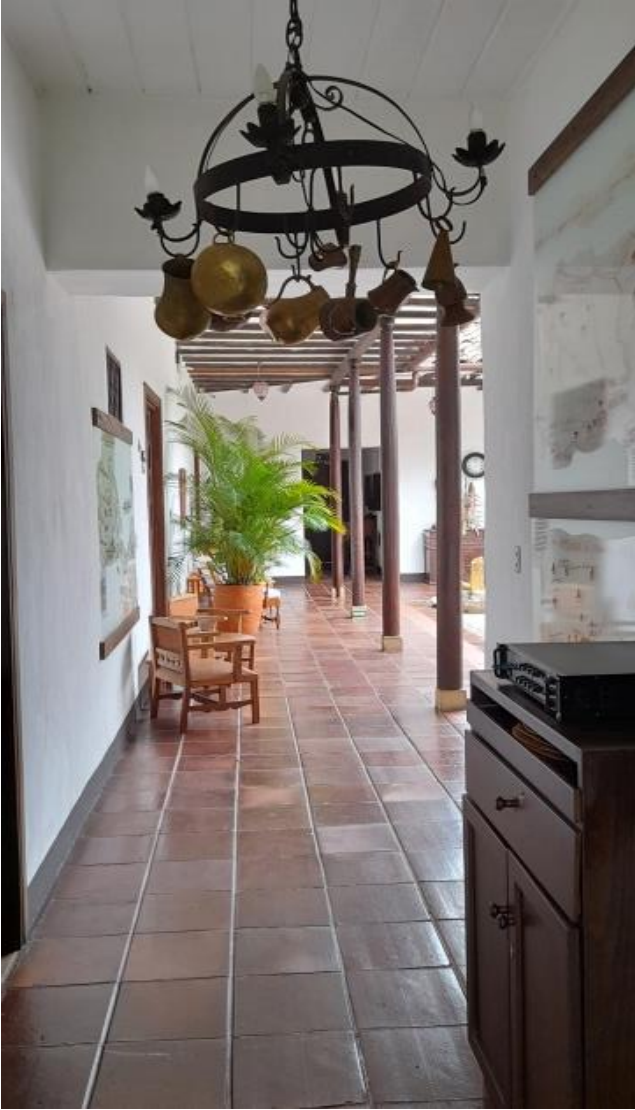
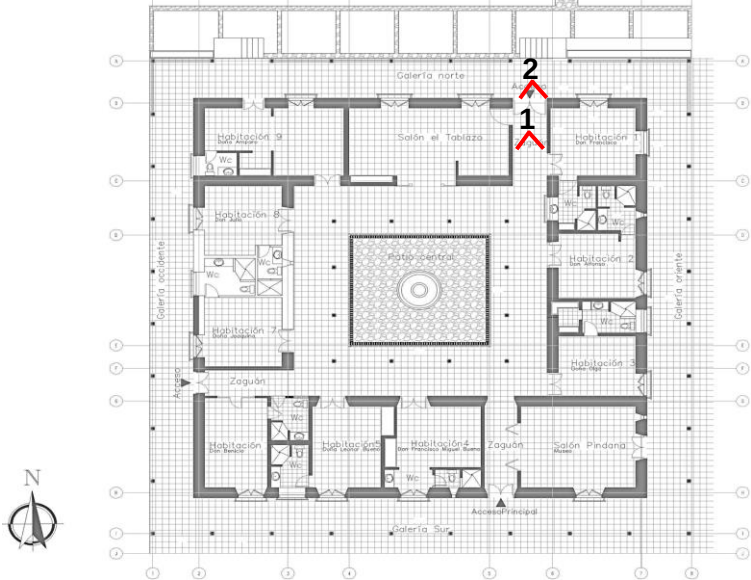
| | | ESPACIO | Zaguán Norte |
|---|--|---|---|
| | | <p>UBICACIÓN</p> <p>El Zaguán Norte tiene un área de 9,55m2, es la salida de la vivienda al patio posterior, tiene una puerta en madera con dos naves, cielo raso en madera y piso en tablón de gres. Muros en adobe.</p> | |
| <p>1. Vista desde el interior de la vivienda, sentido norte-sur.</p> | | <p>2. Vista desde la galeria norte al interior de la vivienda.</p> | |

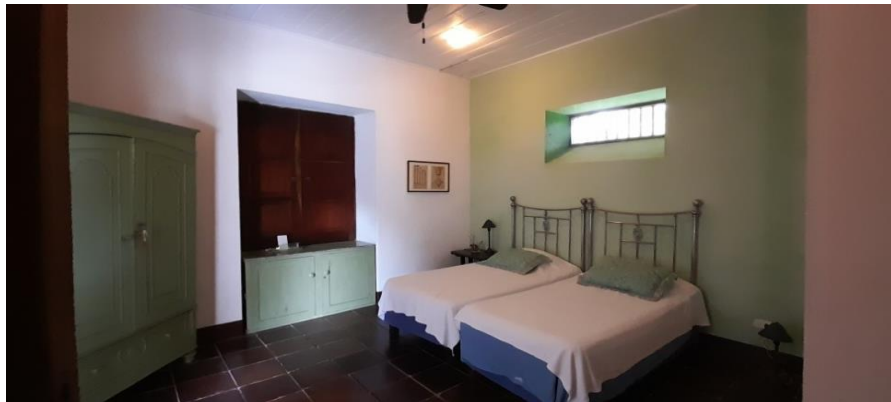
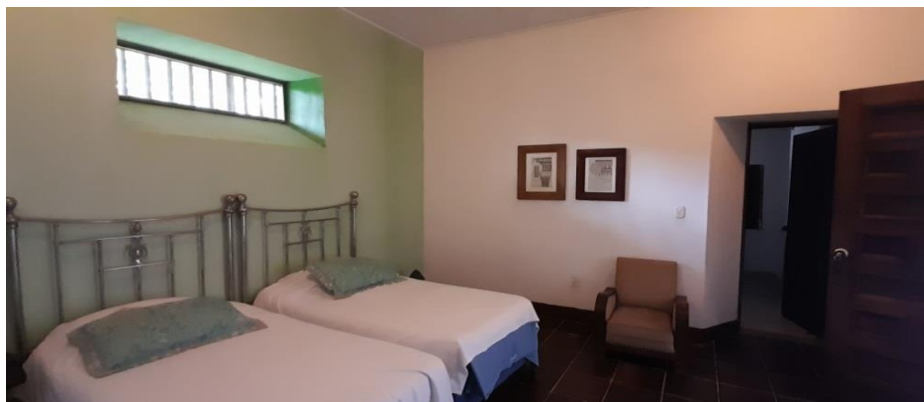
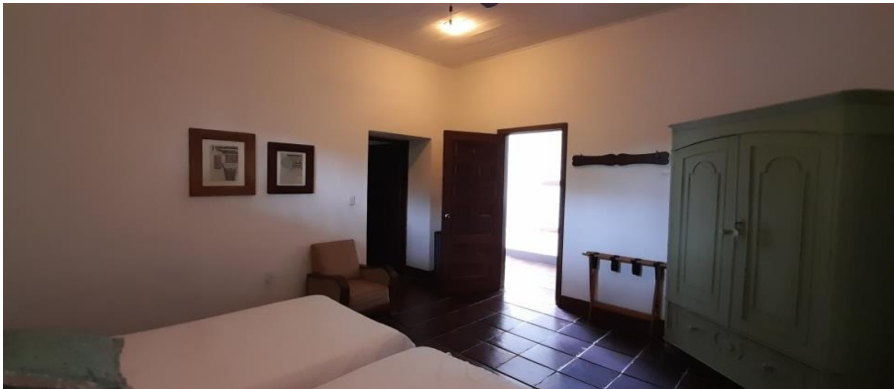
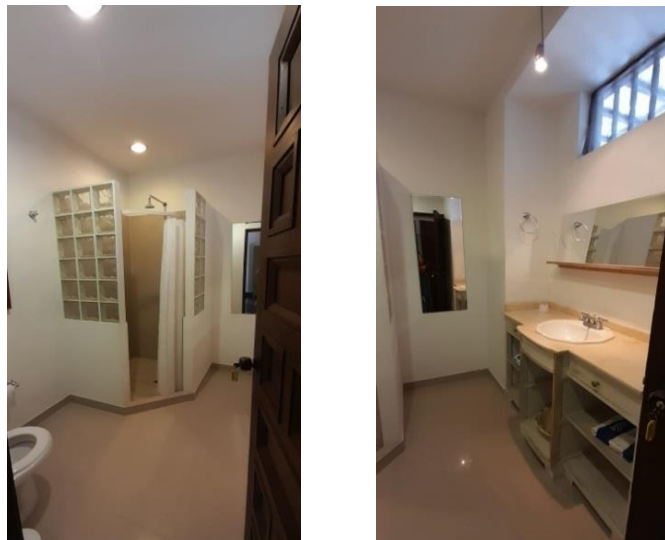
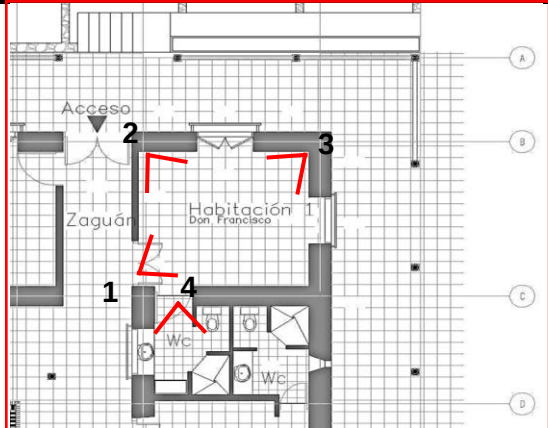
| 1. Costado nor-oriente | | | 2. Costado Sur oriente | | |
| 3. Costado Occidental | | | 4. Baños | | |
| | | | <p>Habitación con un área de 19,52m2 y un baño con 6,46m2, cuenta con dos camas, una ventana con dos naves y postigos y otra ventana fija en el muro oriental, una puerta principal en madera de una sola hoja y una puerta para el baño, cielo raso en madera y piso en tablón de gres. Muros en adobe.</p> | | |

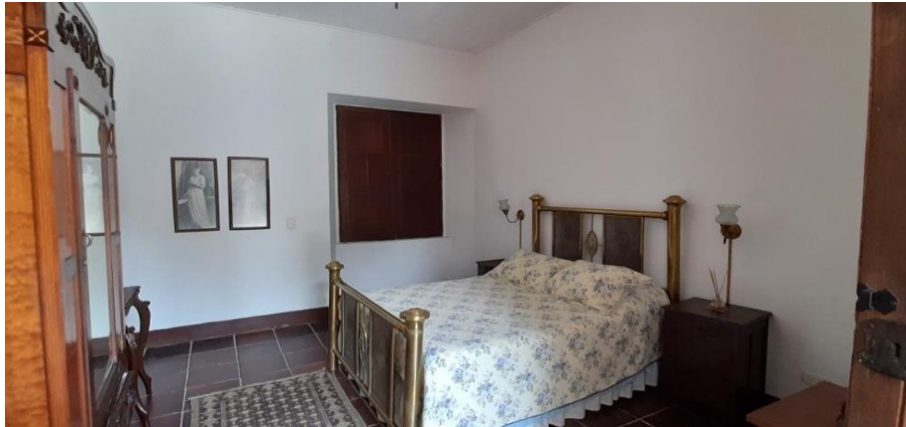
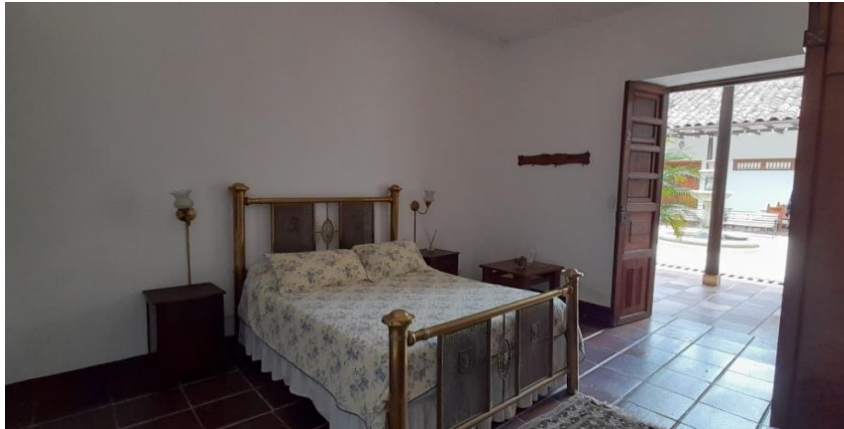
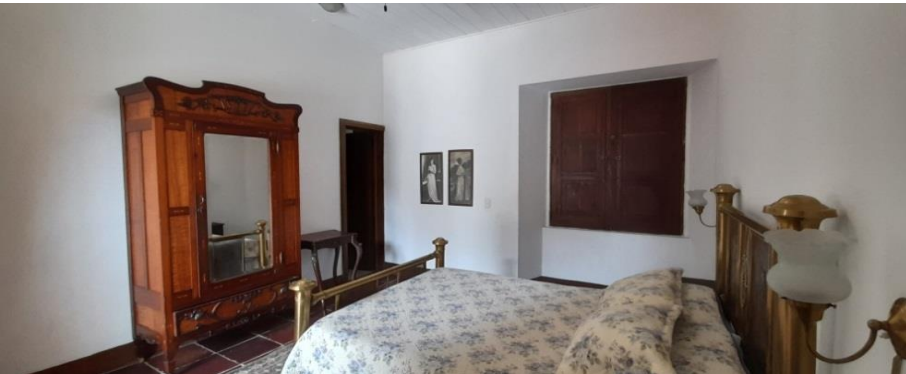
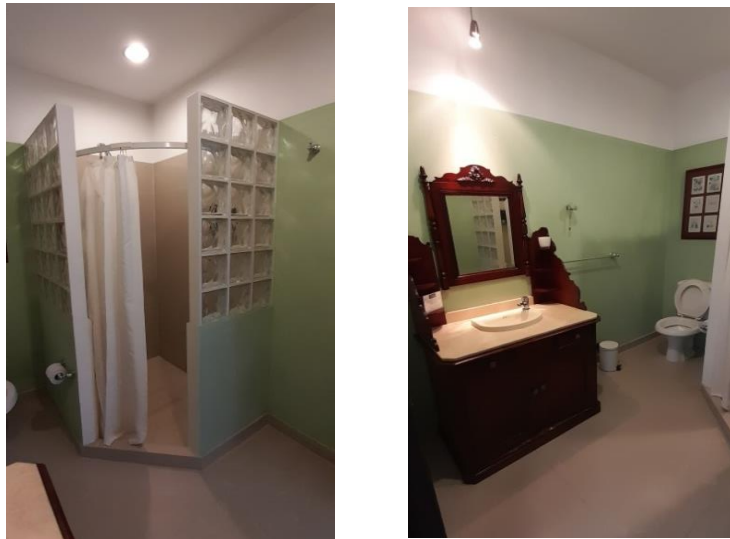
| 1. Muro oriental | | | 2.Muro Occidental | | |
| 3. Costado Nor-oriente | | | 4. Baños | | |
| | | | <p>Habitación con un área de 17,15 m2 y un baño con área de 5,33m2 , cuenta con una cama doble, puerta principal en madera de dos naves y una ventana en el muro oriental de madera con dos alas y postigos, cielo raso en madera y piso en tablón de gres. Una puerta para en madera para el baño.</p> <p>Los muros son en adobe, exceptuando la división de los baños, intervención realizada posteriormente.</p> | | |

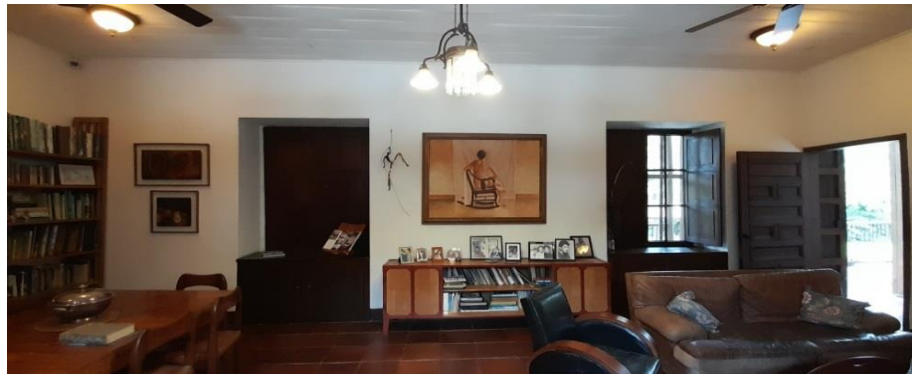
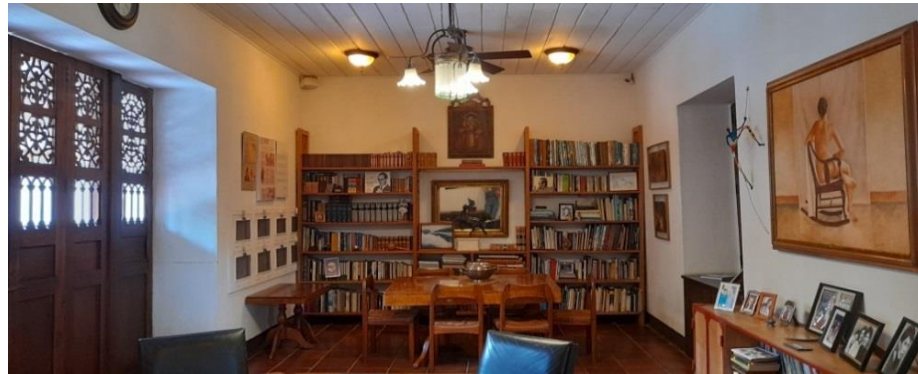
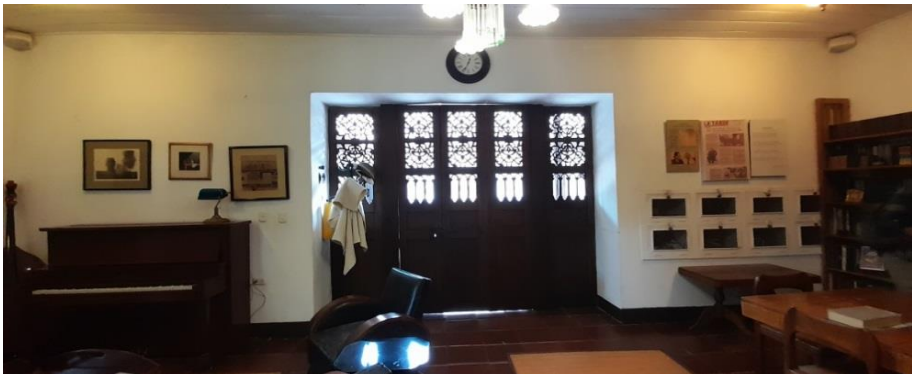
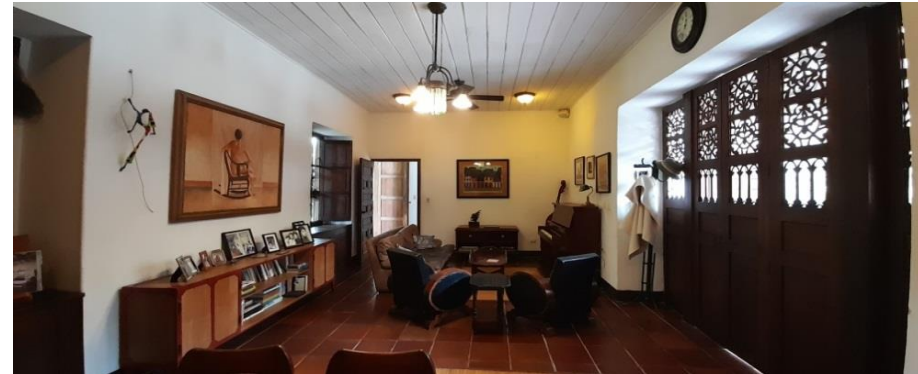
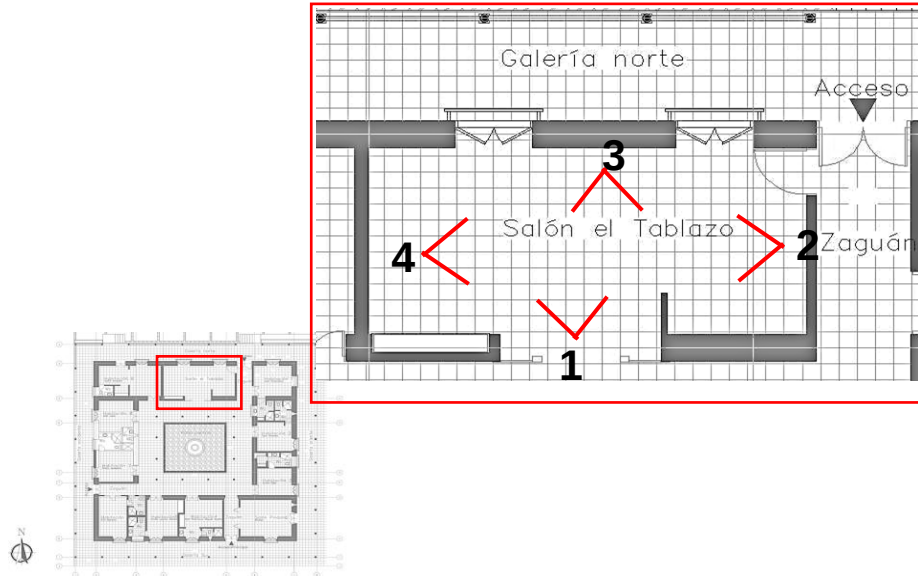
| 1. Muro norte | | | 2. Muro occidental | | |
| 3. Muro Sur | | | 4. Muro oriental | | |
| | | | Este salón es la sala de reuniones de la vivienda, en donde se encuentran documentos y elementos que le aportan gran valor a la hacienda, cuenta con diferente mobiliario en madera, dos ventanas con dos naves y postigos, una puerta de una sola ala en madera y cuenta una puerta acordeón en madera con calados en sus hojas, el cielo raso es de madera y el piso de tablón de gres. | | |

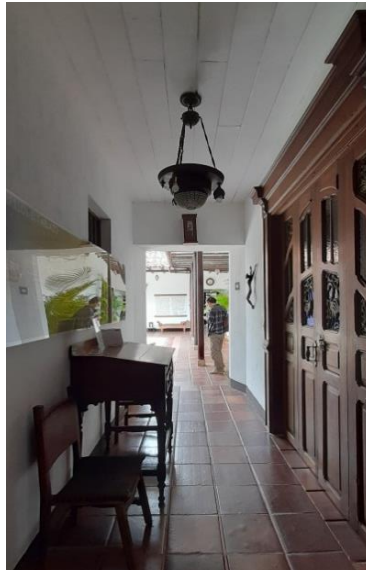
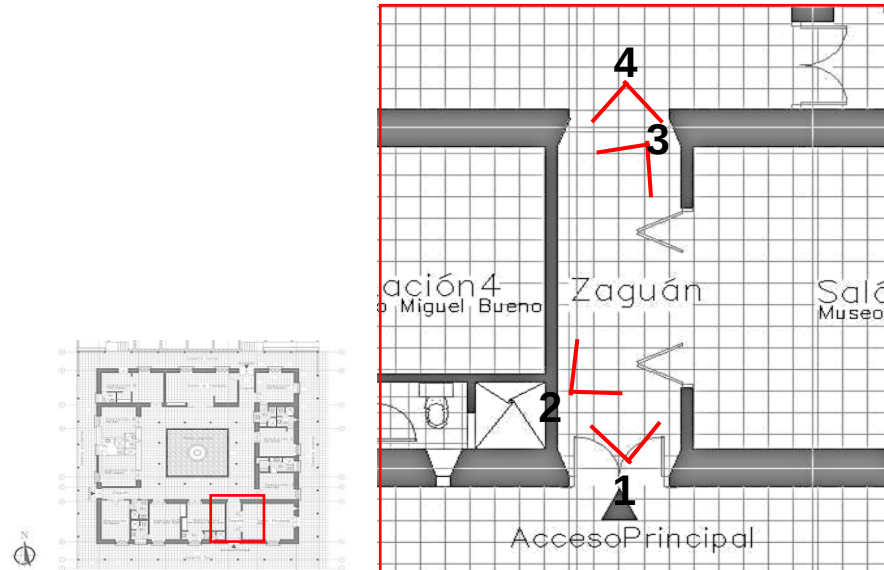
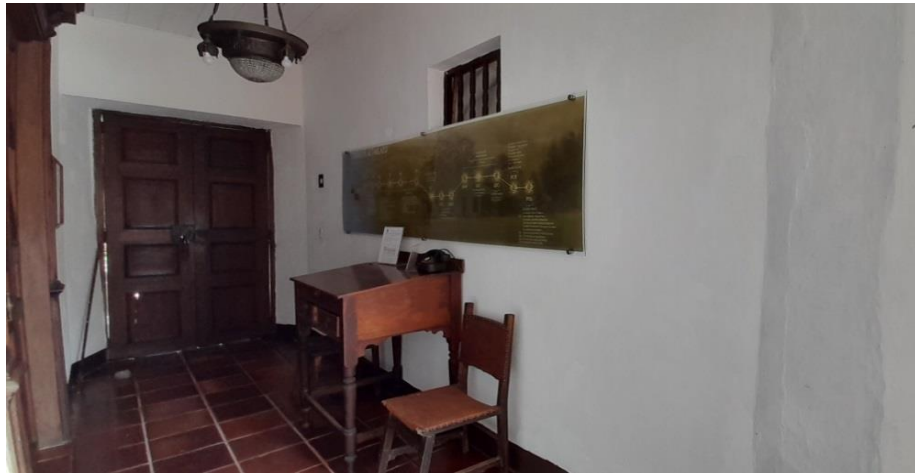
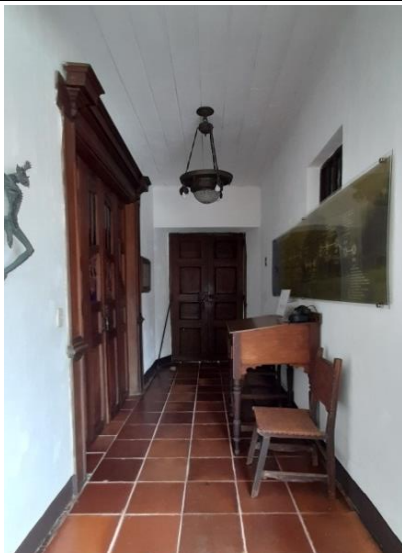
| 1. Costado Norte, a patio central | | 2. Puerta salón Mariscal, costado Oriental | | UBICACIÓN | |
| | | | | <p>El Zaguán tiene un área de 10,33m<sup>2</sup> , es la entrada principal al inmueble, su puerta es en madera con dos alas y cerradura tipo pasador, cielo raso en madera y piso en tablón de gres . En este espacio se encuentra la puerta de acceso a al salón Pindana. al costado oriental.</p> | |
| 3. Entrada Principal , costado Sur occidental | | 4. Puerta principal, costado sur | | DESCRIPCIÓN | |

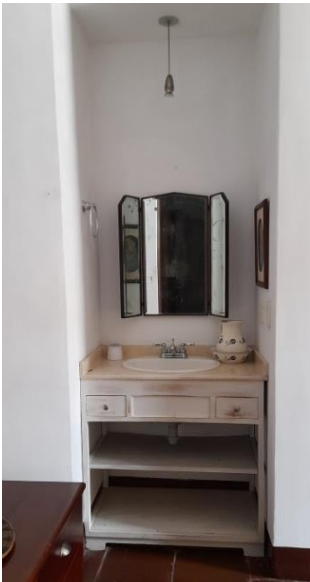
| PROGRAMA | | ESPECIALIZACIÓN EN CONSERVACIÓN Y GESTIÓN DEL PATRIMONIO CULTURAL | | FECHA | 2021 |
|---|--|---|---|---|---|
| 5. Lavamanos en nicho del muro occidental. | | 6. Baño | | UBICACIÓN | |

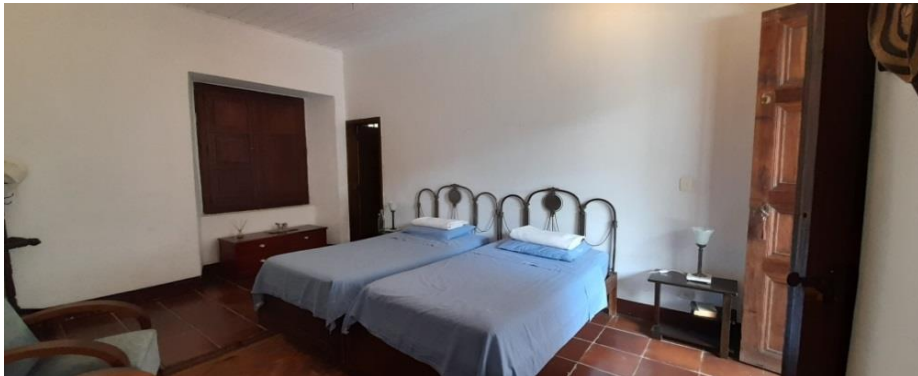
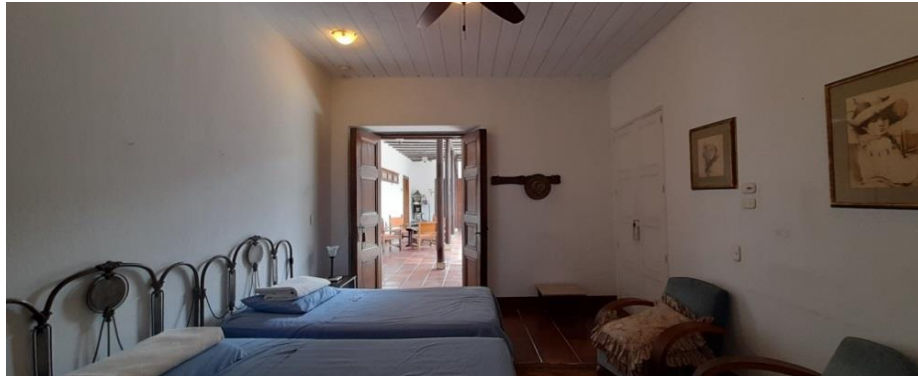
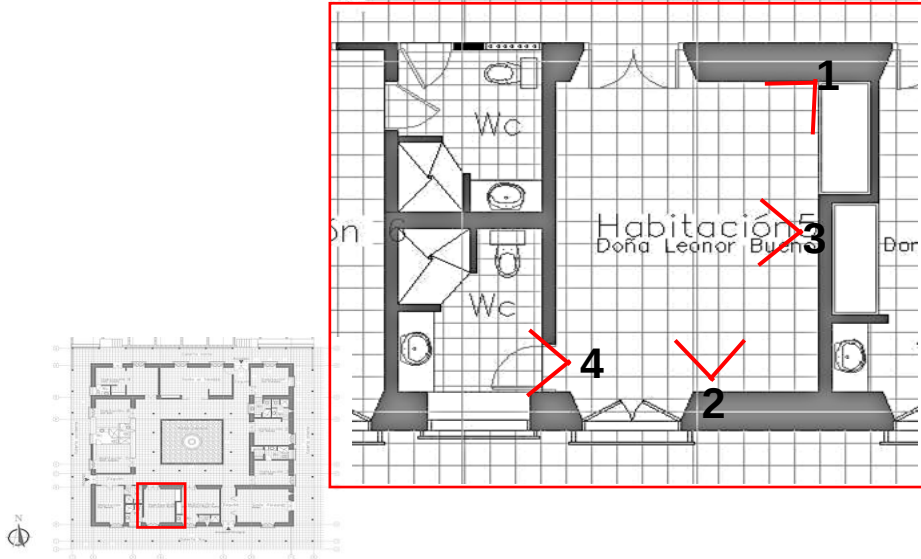
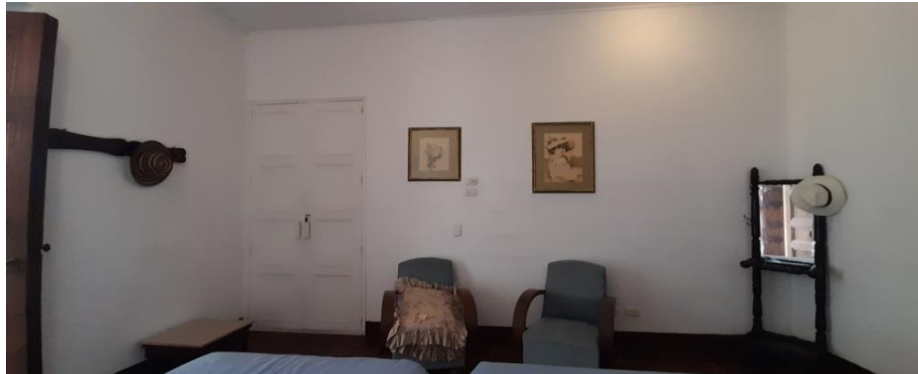
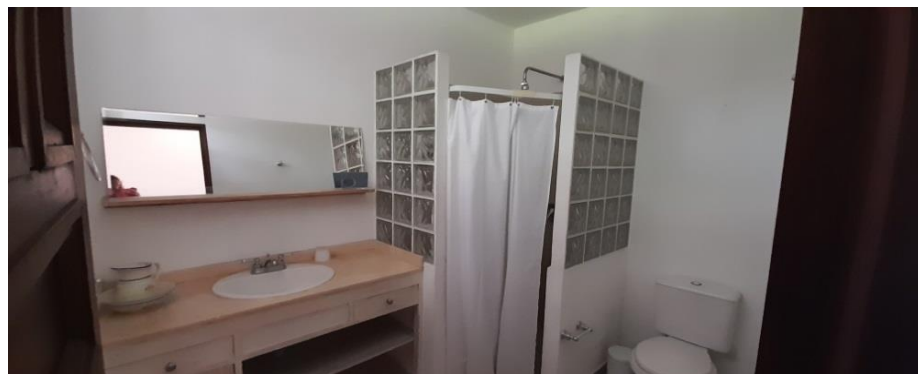
| 1. Vista del muro costado sur-occidente | | 2. Muro del costado norte. | | UBICACIÓN | |
| | | | | <p>Habitación con un área de 20.40m2 y un baño con un área de 5,61m2 , cuenta con una puerta principal de dos naves en madera al igual que la ventana con sus postigos, una puerta en madera para el baño, cielo raso en madera y piso en tablón de gres.</p> | |
| 3. Vista costado occidente. | | 4. Vista del baño al costado occidental. | | DESCRIPCIÓN | |

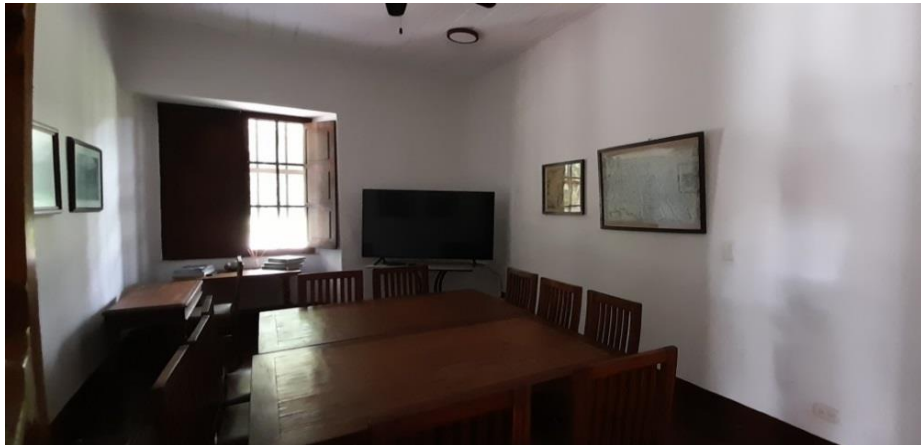
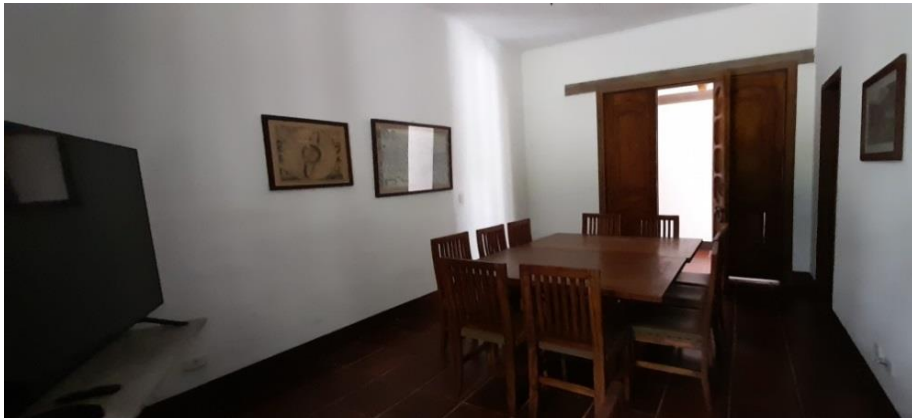
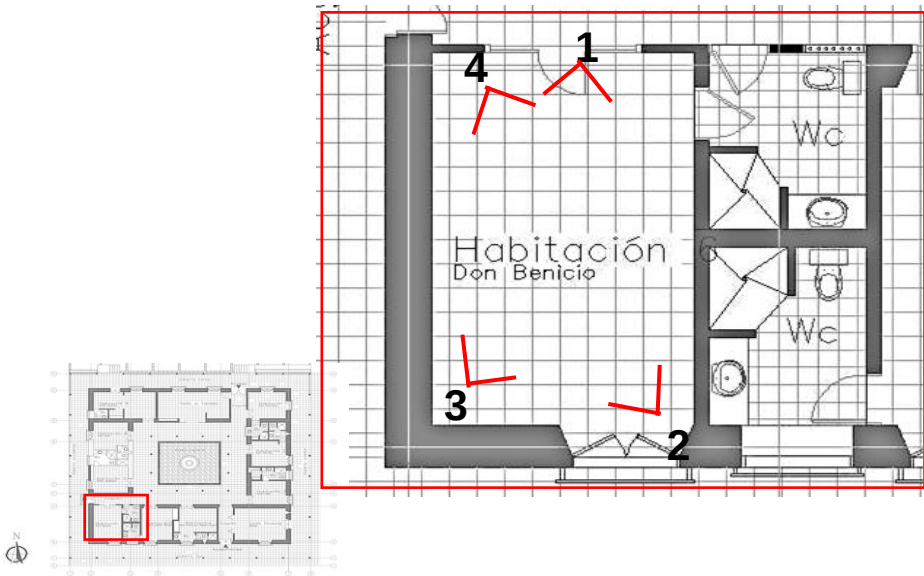
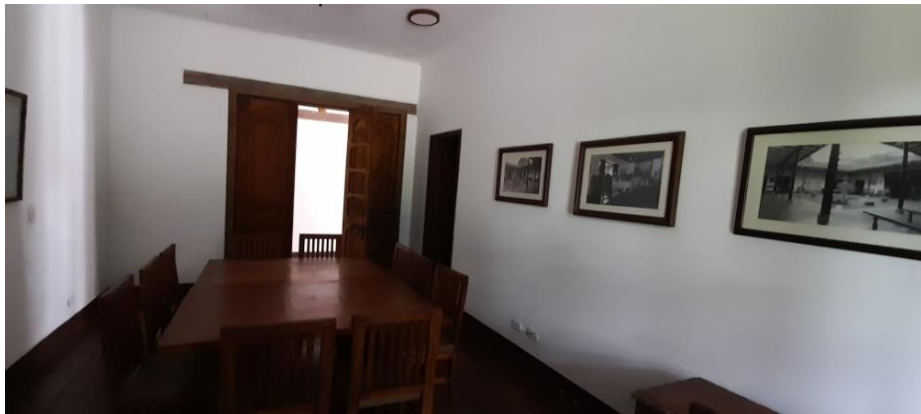
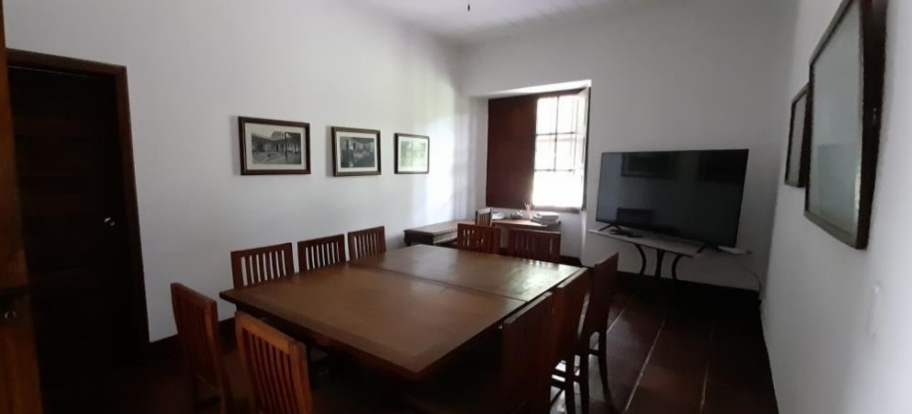
| 1. Vista Norte-Sur | | 2. Costado nor-occidental | | UBICACIÓN | |
| | | | | <p>Espacio destinado para reuniones, con un área de 18,40m2 y un baño con un área de 5,01m2, tiene cielo raso en madera, la puerta principal tipo acordeon en madera con postigos, una puerta en madera para el baño, una ventana en madera de dos naves y piso en tablón de gres.</p> | |
| 3. Vista nor-oriente | | 4. Vista sir oriente. | | DESCRIPCIÓN | |

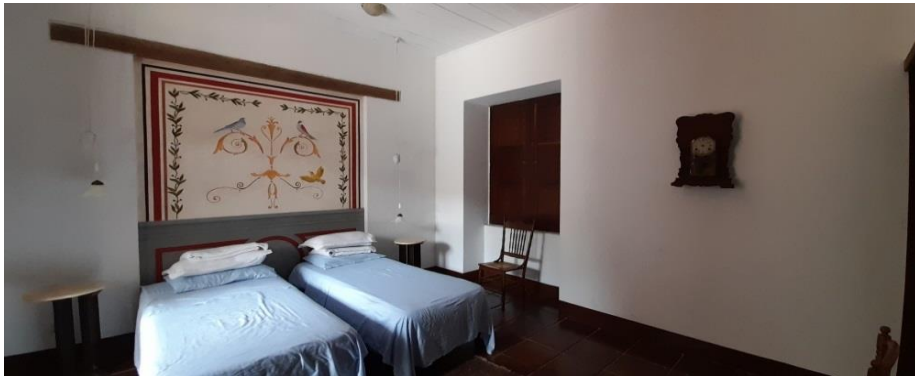
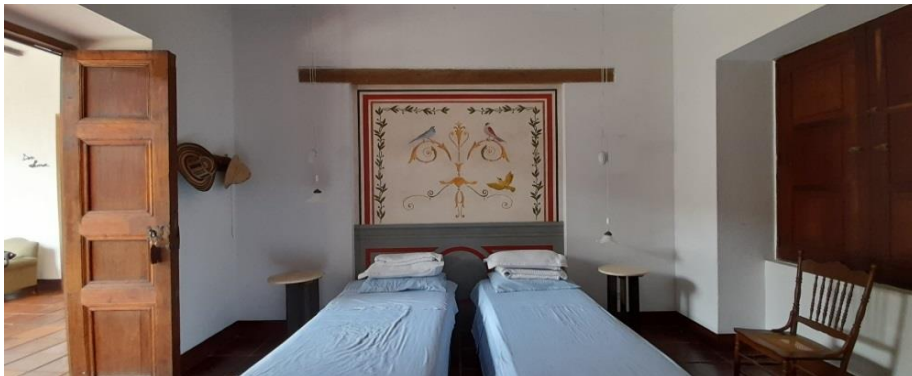
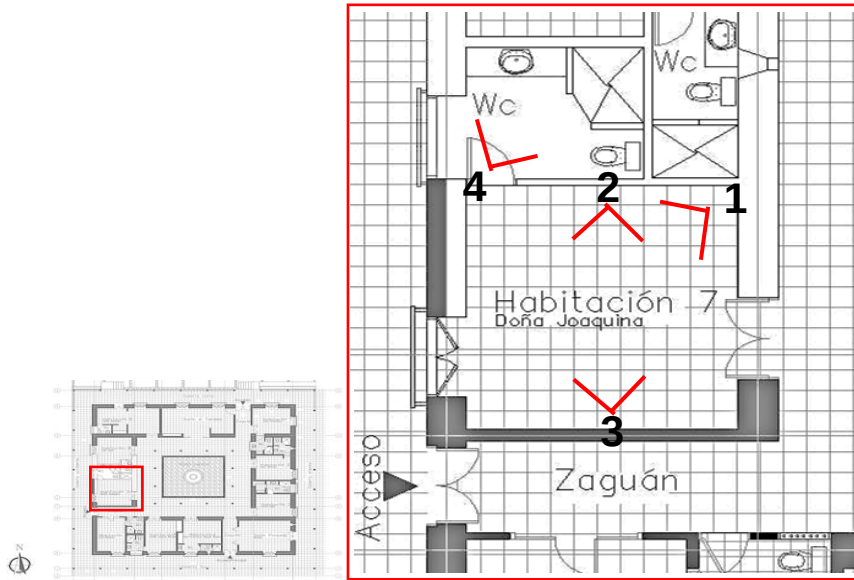
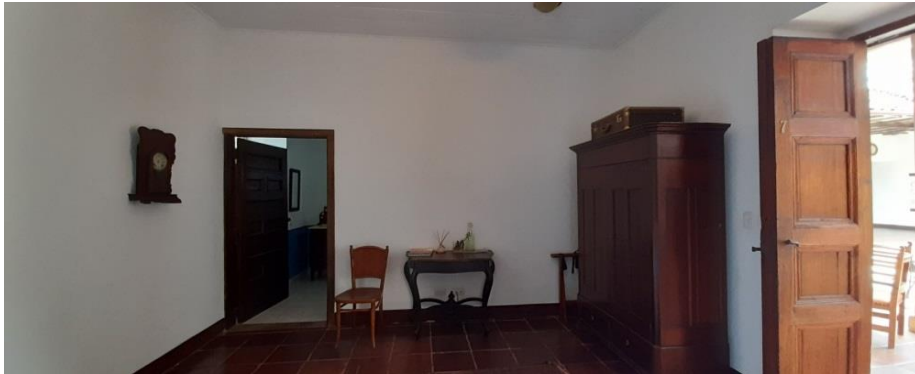
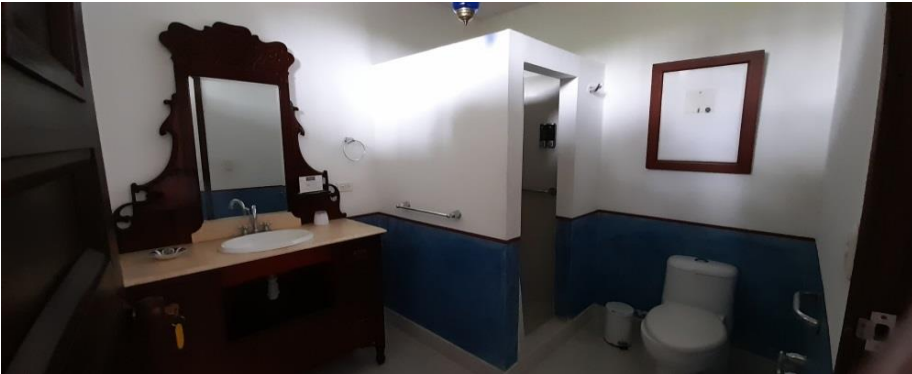
| 1. Vista costado sur-occidente. | | 2. Vista muro sur. | | UBICACIÓN | |
| | | | | <p>Habitación con área de 17,7m2 y un baño con área de 6,30m2 , puerta en madera de dos naves, una ventana de dos alas con postigo, cielo raso en madera y piso en tablón de gres. Muros en adobe menos las divisiones de baños.</p> | |
| 3 Vista muro norte. | | 4. Vista del baño. | | DESCRIPCIÓN | |

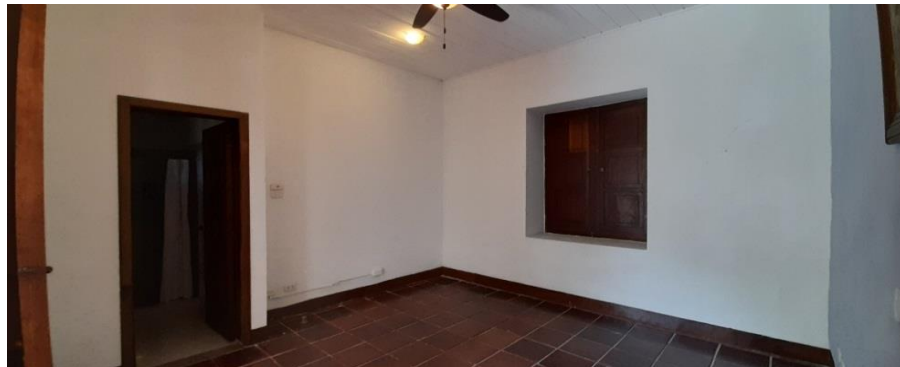
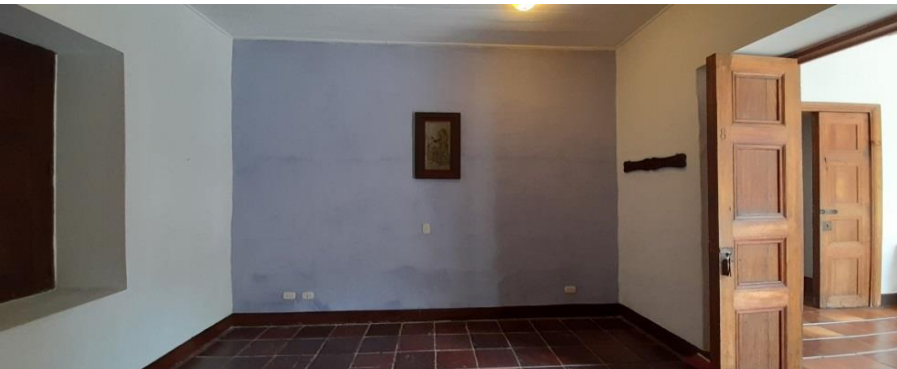
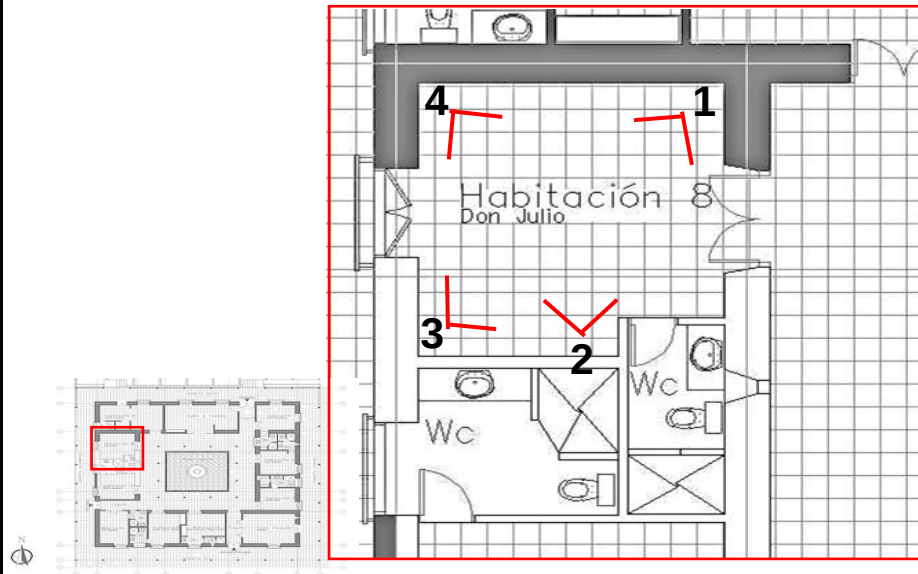
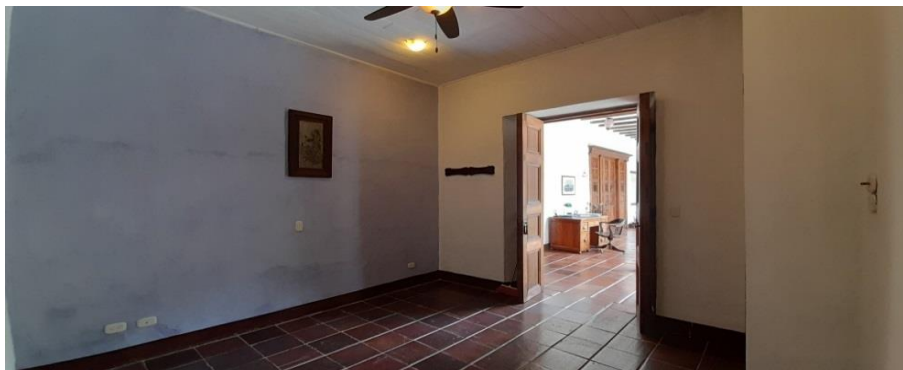
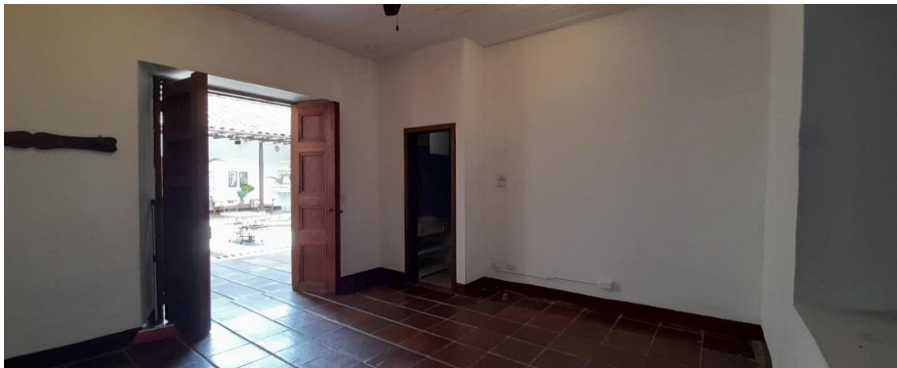
| 1. Vista costado Sur-occidente. | | | 2. Vista muro costado norte. | | | UBICACIÓN |
| <div></div> | | | <div></div> | | | <p>Este espacio se encuentra desocupado, su cielo raso es en madera, la puerta principal es a dos naves en madera, al igual que su ventana, cuenta con área de 17,54m2 un baño con un área de 3,71m2, piso en tablón de gres.</p> <div></div> |
| 3. Vista del muro costado nor-oriente. | | | 4. Vista del costado sur-oriente. | | | DESCRIPCIÓN |

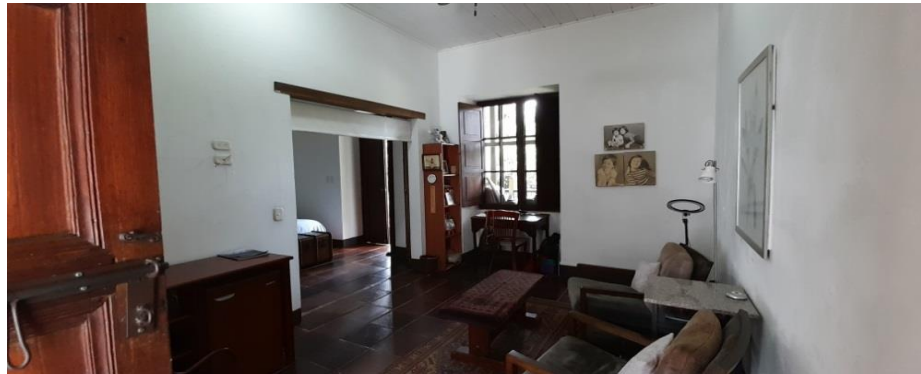
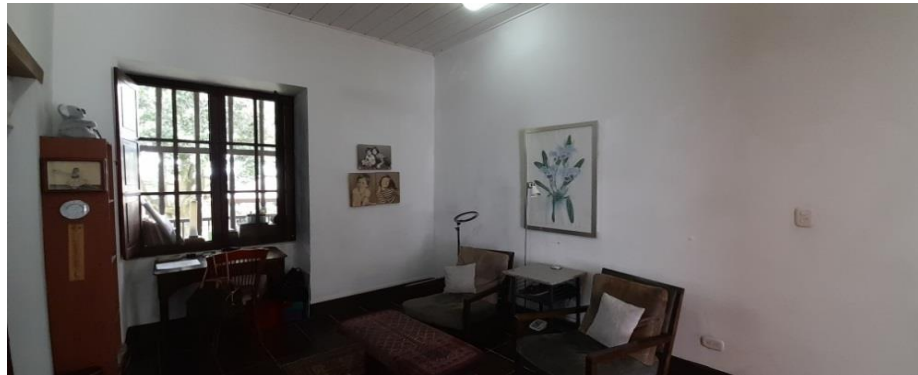
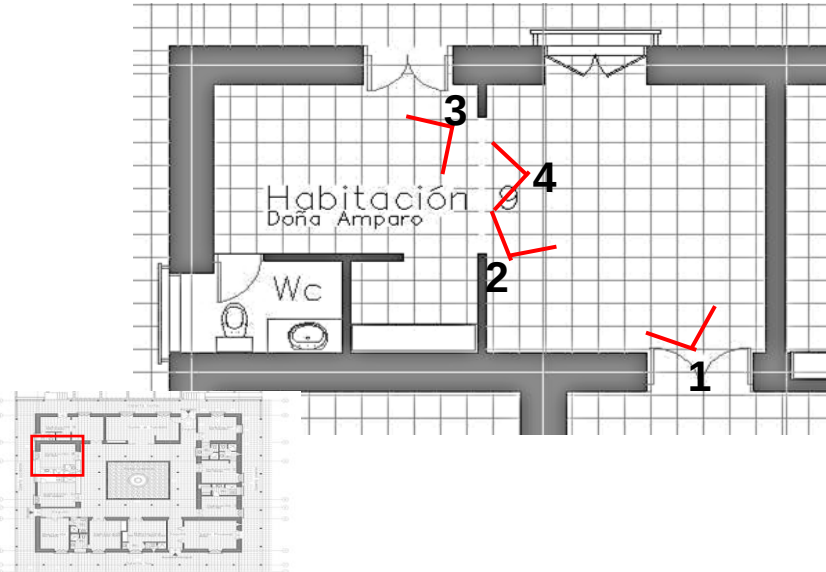
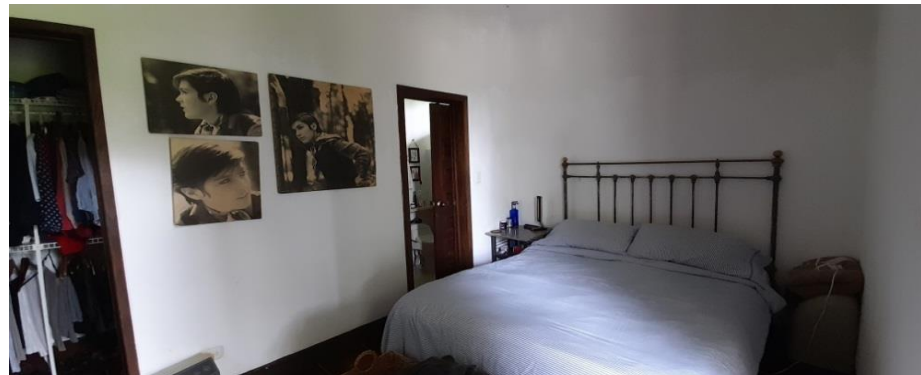
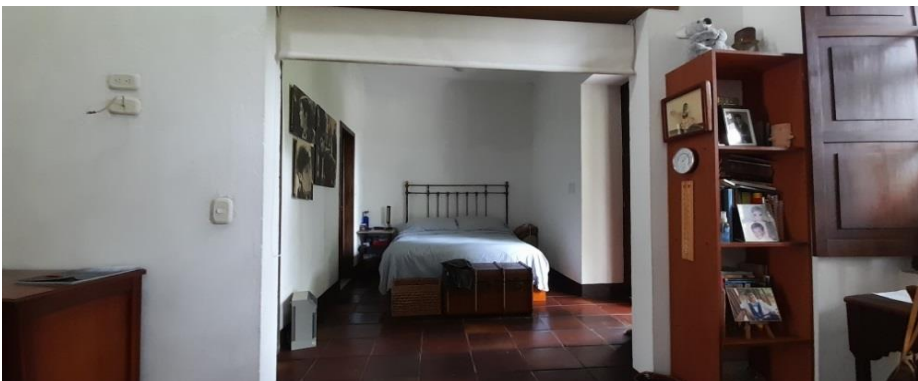
| 1. Vista costado Nor oriente de la antesala. | | 2. Vista costado nor-occidente de la antesala. | | UBICACIÓN | |
| | | | | <p>Este espacio es la habitación de Doña Amparo, propietaria de la vivienda, el cielo raso es en madera y el piso en tablón de gres, cuenta con dos puertas en madera de dos naves, una que permite el acceso por el patio central de la vivienda y la otra que sale al corredor norte, una ventana de dos alas, el área es de 27,13m2 y el baño tiene</p> | |
| 3. Vista costadosur- occidental. | | 4. Vista costado occidental. | | DESCRIPCIÓN | |

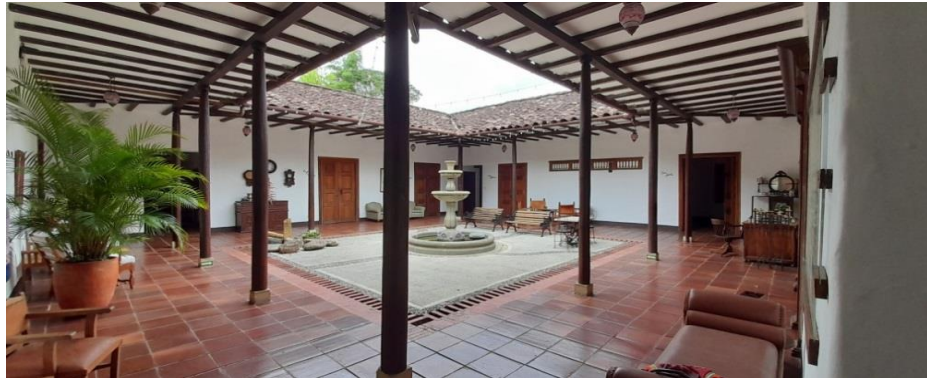
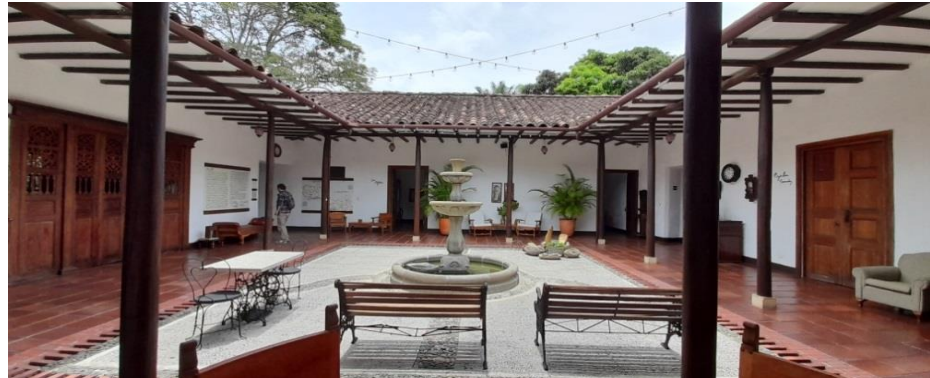
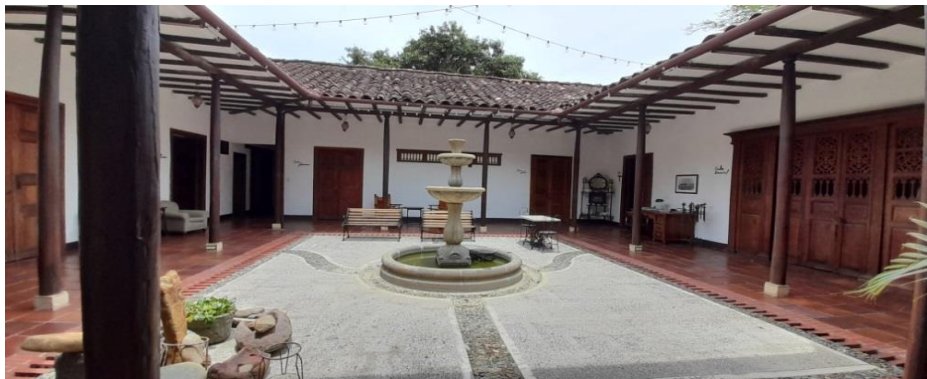
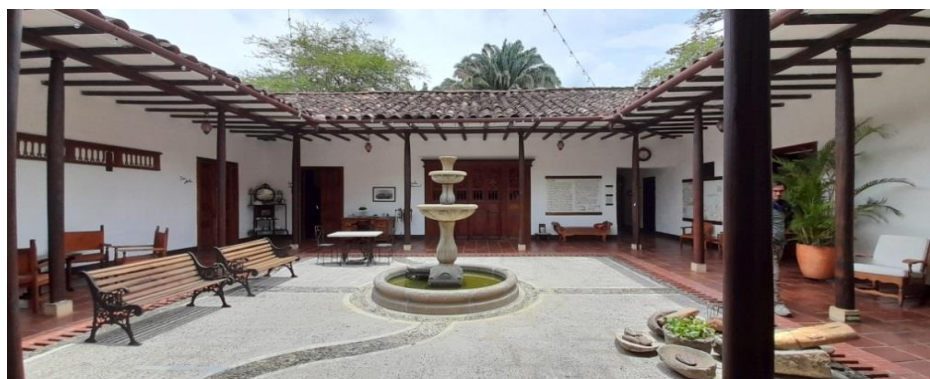
| 1. Vista sur oriental | | | 2. Vista oriental | | |
| 3. Vista occidental | | | 1. Vista Norte | | |
| | | | <p>El patio central cuenta con una fuente en el medio, su piso es en piedra con una canal en el perímetro en ladrillo, los pie derechos en madera con una base en piedra.</p> | | |

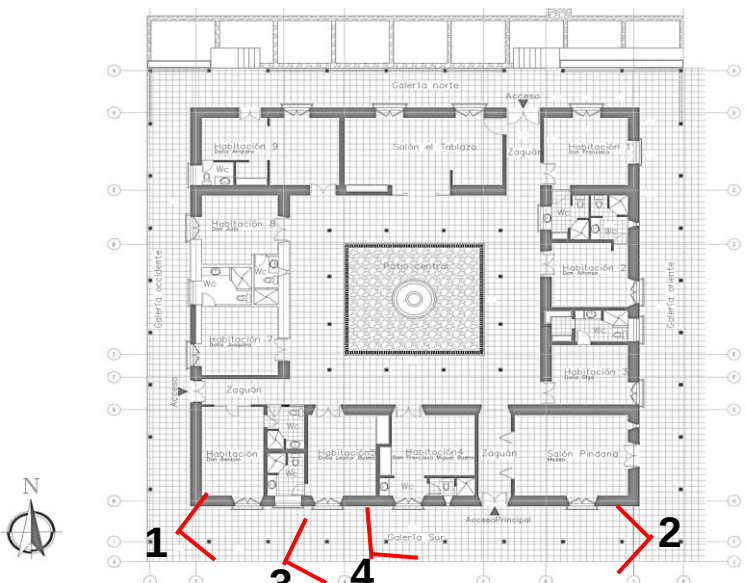
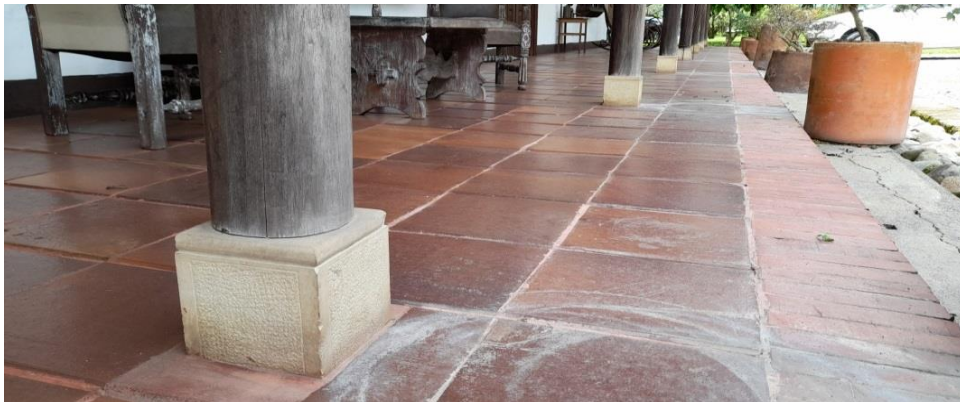
| 1. Vista costado oriental | | 2. Vista costado Occidental | | UBICACIÓN | |
| | | | | <p>En el corredor sur se ubica la puerta principal de la vivienda, cuatro ventanas con barrotes de las habitaciones y una ventana fija de barrotes, en el cielo raso se evidencian los canes y la viga solera que hacen parte de la estructura de cubierta, se ubican 11 pie derechos con pedestal en piedra y el piso es en tablón de gres.</p> | |
| 3. Pie derechos en madera | | 4. Base de pie derechos en piedra, piso en tabón de gres. | | DESCRIPCIÓN | |

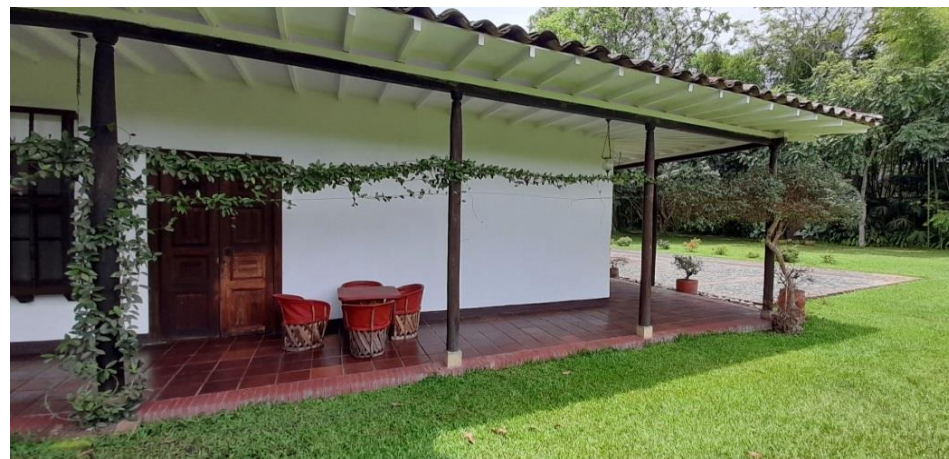
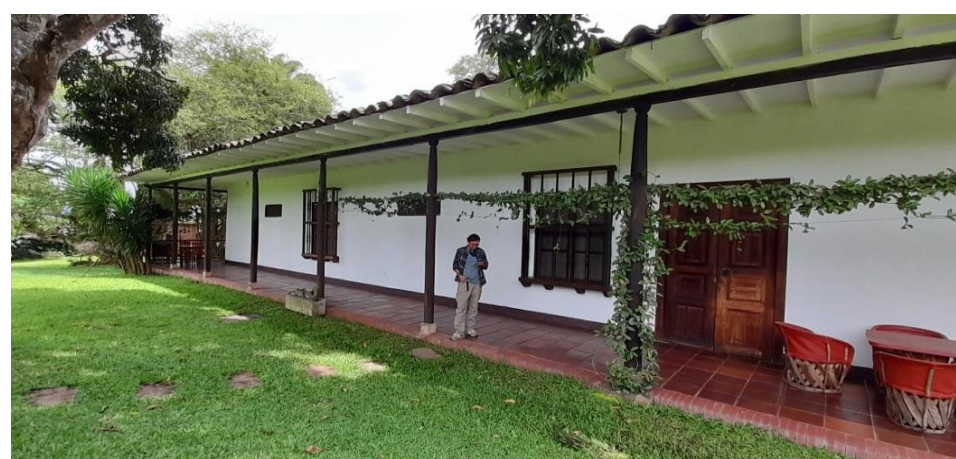
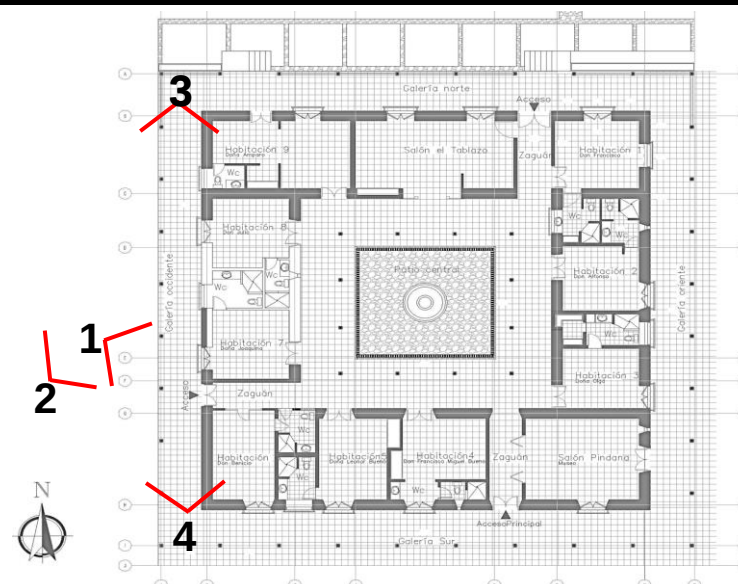
| 1. Vista al costado sur de la galería. | | 2. Vista al área norte de la galería. | | | |
| | | | | En el corredor occidente se ubican dos ventanas con barrotes de las habitaciones, y dos ventanas fijas con barrotes, una puerta con dos naves que sale del zaguán, en el cielo raso se evidencian los canes, la viga solera, y se ubican 8 pie derechos con pedestal en piedra, piso en tablón de gres. | |
| 3. Vista al sur | | 4. Vista al norte. | | DESCRIPCIÓN | |
