**Manual para Realizar Estudios de Patología Mediante Inspección Ocular en Edificaciones
Declaradas Bienes De Interés Cultural - BIC En Bogotá Colombia**

Especialización En Conservación Y Gestión Del Patrimonio Inmueble

Trabajo de grado

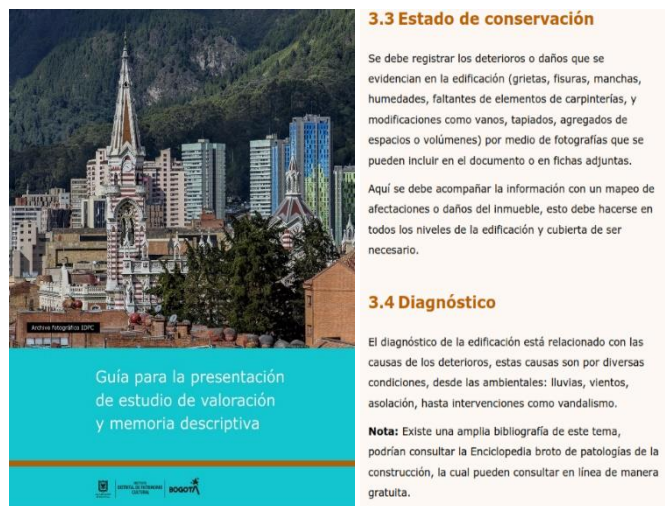
Figura 1

Fragmento de la guía para la presentación de estudios de valoración y memoria descriptiva

Nota: La imagen del lado izquierdo corresponde a la portada de la cartilla y la del lado derecho, corresponde a los subtítulos que se refieren al estudio patológico. Tomada de la Guía Para la presentación de estudio de valoración y memoria descriptiva (Céspedes Hernández, 2019, págs. 1, 13)

El Instituto Distrital de Patrimonio Cultural – IDPC diseñó una guía para la presentación de estudios de valoración y memoria descriptiva, dentro del cual se encuentra el subtítulo 3.3 Estado de conservación, como se puede ver en la figura 1, en el que indican la opción de hacer

el registro de los deterioros evidenciados, ya sea a través de fotografías o en fichas adjuntas, acompañadas de un mapeo de afectaciones. Y en el subtítulo 3.4 Diagnóstico, refiere que el diagnóstico tiene que ver con las causas de los deterioros. Sin embargo, se observa que hace falta un lineamiento más específico, frente a la planimetría, caracterización de materiales, la localización, descripción, análisis y calificación de deterioros y causas; y por último, tampoco requiere las recomendaciones del profesional y no sugiere el índice de organización y presentación del informe final y sus anexos. Ver Figura 1.

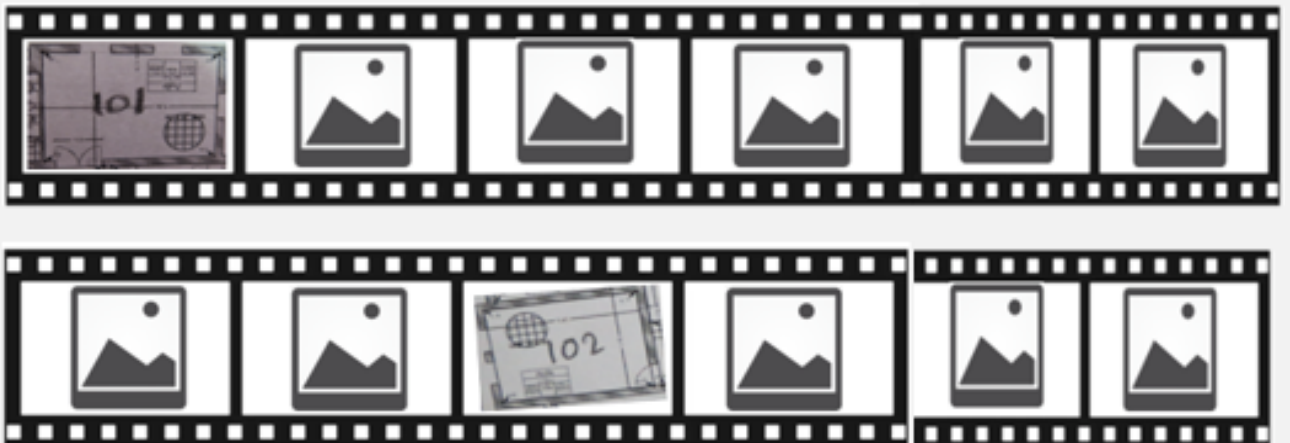
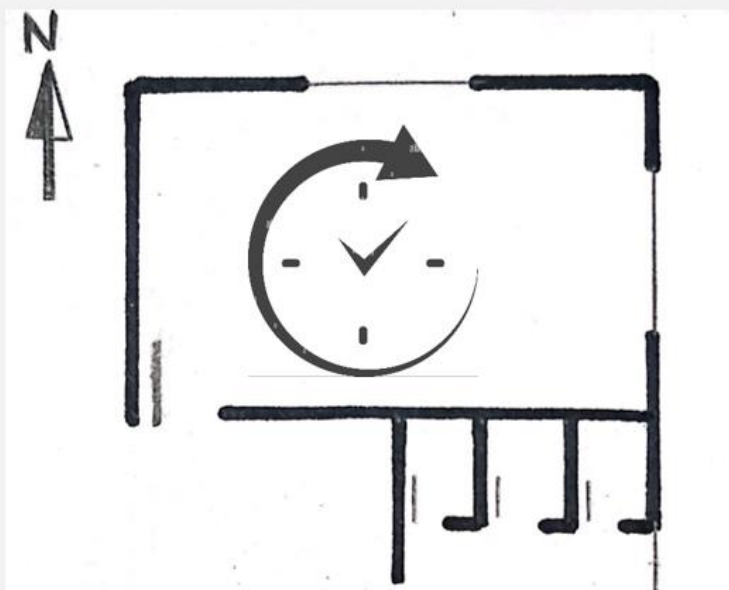
3. La primera fotografía debe ser el número del espacio, de tal manera que el registro de ese espacio termina donde aparece la foto del siguiente espacio.

4. Se inicia la toma de fotografías por el muro norte haciendo un barrido de 360° en el sentido de las manecillas del reloj, continuando con pisos, cielo rasos y carpinterías.

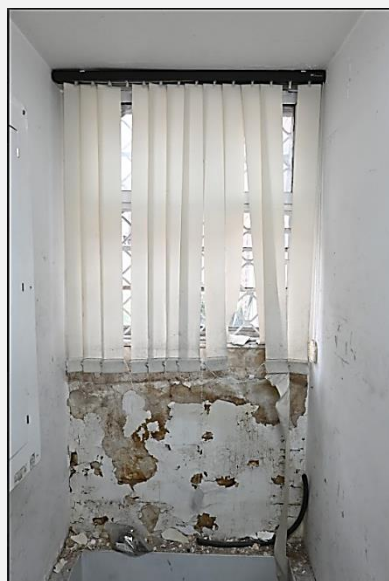
Foto 1. Toma General

5. Se registra tomas generales con acercamiento al deterioro

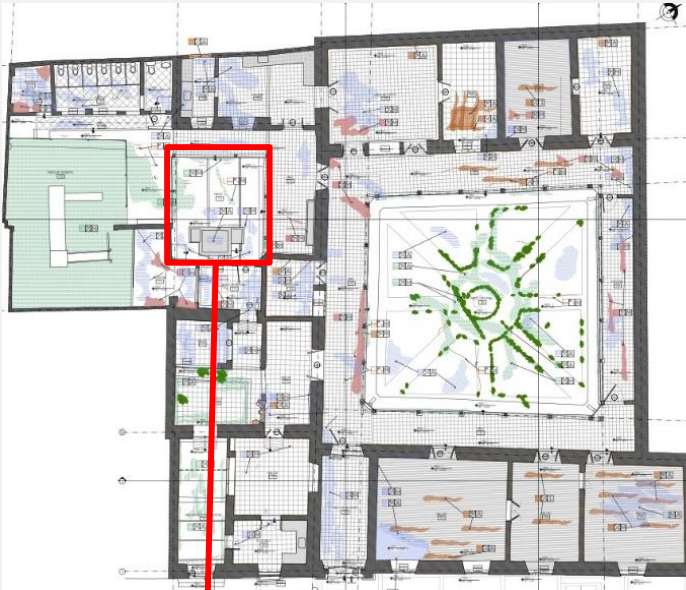
2. Ejemplo de Plano de Calificación

La identificación de los grados de deterioro indica el tipo de intervención y el nivel de urgencia requerido.

Descripción de las convenciones	
Símbolo	Descripción
	Presencia de organismos
Q	Causa de tipo Químico Biológica
2	Presencia de organismo animal
M	Grado de deterioro Moderado
	Fisura
M	Causa de tipo Mecánica
1	Esfuerzos mecánicos no previstos
M	Grado de deterioro Moderado
	Suciedad acumulada
A	Causa de tipo Antrópica
2	Falta de mantenimiento
A	Grado de deterioro Avanzado
	Erosión Física
F	Causa de tipo Física
3	Humedad por filtración
M	Grado de deterioro Moderado
