**ESPECIALIZACIÓN EN EVALUACIÓN DEL IMPACTO AMBIENTAL DE PROYECTOS
UNIVERSIDAD JORGE TADEO LOZANO**

**ESTUDIO DE IMPACTO AMBIENTAL PARA LA MODIFICACIÓN DE LA
LICENCIA AMBIENTAL PARA LA EXPLOTACIÓN SUBTERRÁNEA DE
HIERRO EN LA MINA PERICOS, UBICADA EN LA VEREDA LA TRINIDAD
MUNICIPIO DE GUASCA, CUNDINAMARCA**

Contrato de Concesión GJ4-081

Capítulo 5.1. Caracterización del área de influencia - medio abiótico

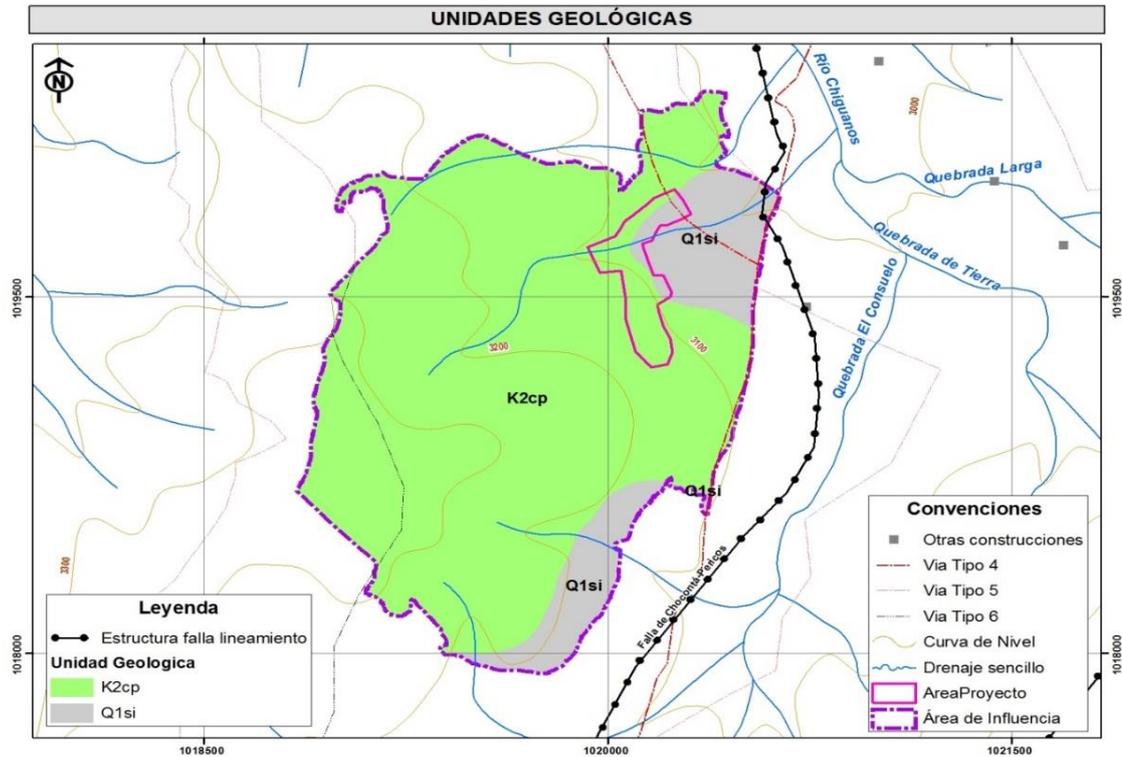
Figura 5.1. Formaciones geológicas de área de influencia proyecto minero pericos

En la Figura 5.1 se aprecian las formaciones anteriormente mencionadas, en el cual se evidencia que la mayor parte del área de influencia se encuentra conformada por la Formación Chipaque y en menor proporción por la Formación del Río Siecha. Además, se observa una de las principales fallas geológicas, donde la Formación Río Siecha es cortada por la falla Chocontá-Pericos.

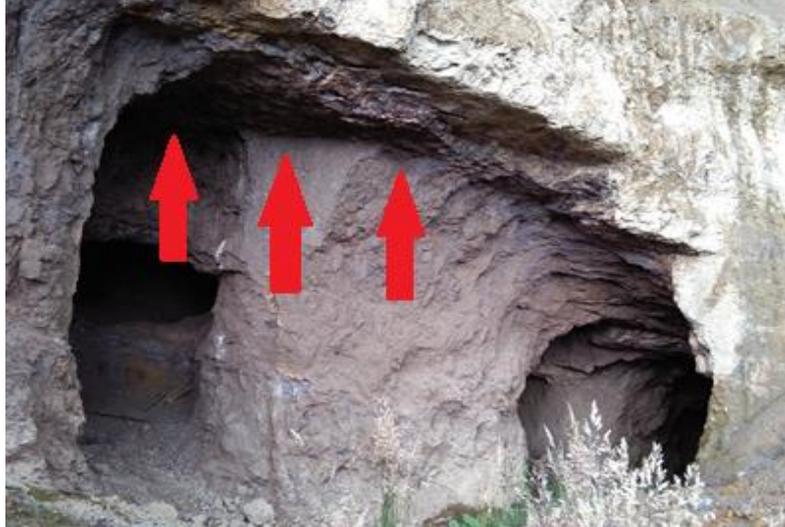
Figura 5.2. Nódulos en el banco del yacimiento minero

(Figura 5.2). Se deduce que es posible que haya indicios de pirita y azufre en el material de hierro.

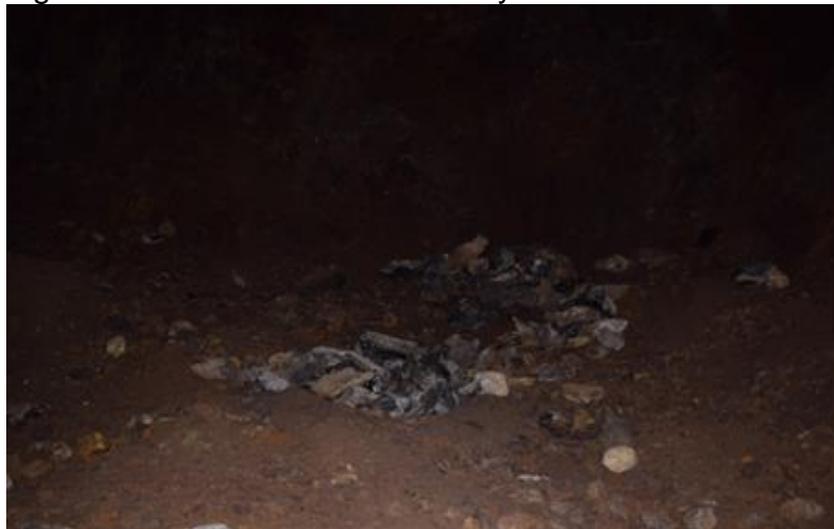
Figura 5.3. Roca sedimentaria del yacimiento minero

Con base en lo que se observó en campo y según el origen, el yacimiento minero se clasificó como rocas de tipo sedimentarias. Estas se componen de rocas clásticas o detríticas, formadas a partir de fragmentos de otras rocas, de tipo arcillolita menores a 2μ y areniscas o arenitas entre 50μ a 2 mm (Figura 5.3). Los principales minerales de la ganga son granos sedimentarios detríticos de cuarzo; se encuentran también ocasionalmente algunas laminillas de mica (Corpoguvio, 1997).

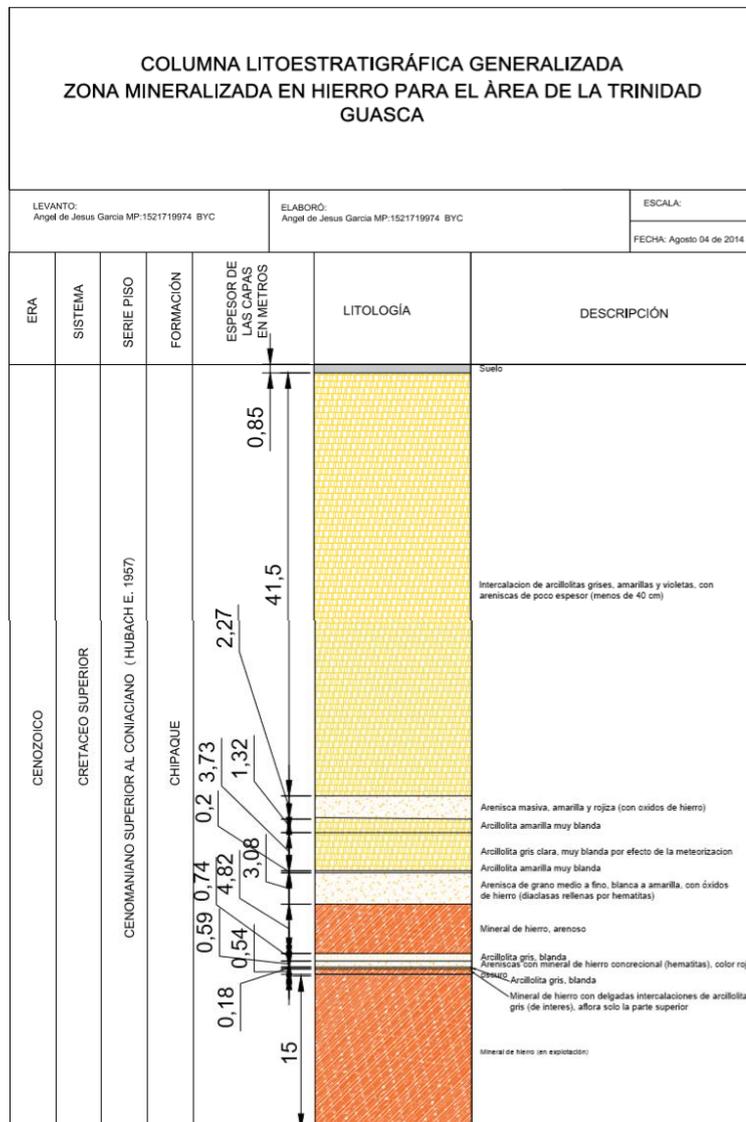
Figura 5.4. Columna estatigrafica Local del Mina de hierro Pericos y Banco de Hierro

El banco de mineral de hierro de la mina Pericos aflora dentro de los estratos de la Formación Chipaque y Formación Río Siecha. Comprende un banco grueso de óxidos de hierro concrecionarios arenosos (LA ADELITA), que corresponden a limonitas posiblemente con hidróxidos de hierro, y se encuentra alternando con arcillas laminadas color gris y negro o amarillas y grises, con un contenido de hierro que varía en la superficie entre el 45% y el 50% disminuyendo hacia la profundidad, que tanto al sur como al norte, se convierte en una arenita apenas ferruginosa (Alvarado & Sarmiento, 1943, SGC, 2015).

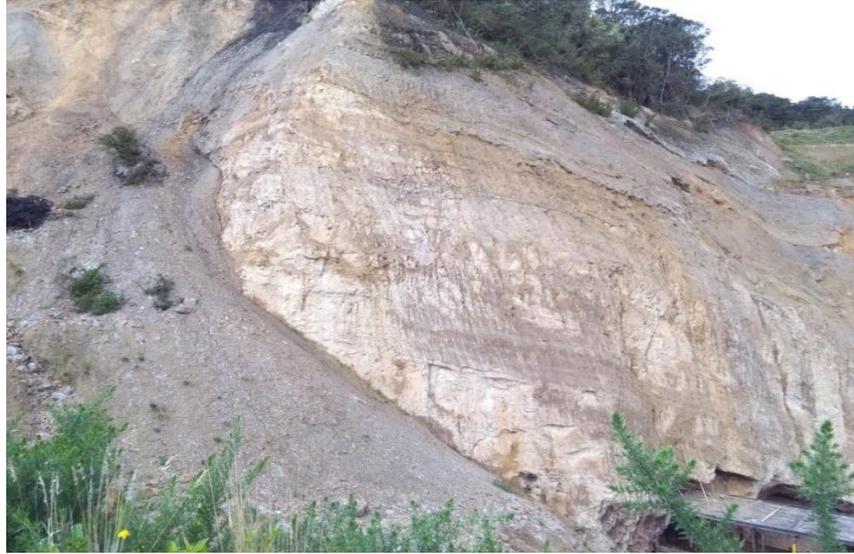
Figura 5.5. Depósitos aluviales

En el área de estudio se definieron unidades cuaternarias como depósitos coluviales (Figura 5.5 y 5.6), caracterizados por encontrarse fragmentos de rocas angulares a subangulares de diversos tamaños desorganizados, que se encuentran expuestos en la ladera de la mina. Esta cobertura se refiere a las superficies de terreno que carecen de vegetación o con escasa cobertura vegetal, debido a la ocurrencia de procesos antrópicos. Lo anterior, producto del uso de métodos de voladura de rocas para la extracción del hierro desde el inicio de la minería a cielo abierto. También se observaron depósitos aluviales, donde se evidencia el material depositado transitorio o permanentemente transportado por una corriente de agua dado por la escorrentía que se presenta en el lugar (Figura 5.5), lo que pueda contribuir a que se produzcan deslizamientos del suelo.

En las figuras 5.5, 5.6 y 5.7 se aprecia la magnitud de la parte expuesta que ha sido afectada por la voladura debido al desarrollo del proyecto minero, generando así fragmentación del ecosistema en el área de estudio como se observa en la figura 5.6, sin embargo, cabe resaltar que al ser una mina de tipo subterránea la fragmentación no va a ser significativa comparándola con una mina a cielo abierto. Por otro lado, la zona de la entrada al banco de la mina se observa muy inestable, lo que podría implicar derrumbes en el lugar. Además, en la parte lateral del banco los taludes que se observan no son muy propios para este tipo de suelo (Figura 5.7).

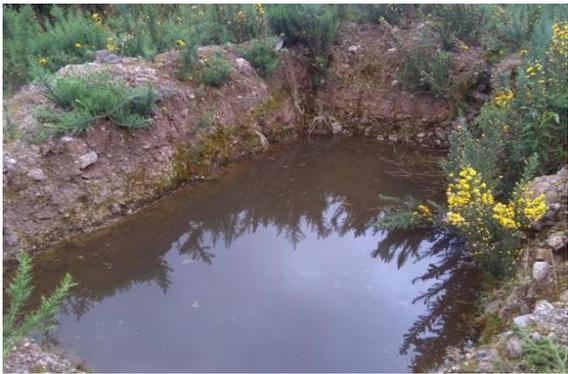
<p>Fuente: Autores</p>	<p>Sitio de muestreo: Aljibe</p>
	<p>Coordenadas: 4,770983333 N y 73,89571667 W</p> <p>Descripción: Este aljibe almacena temporalmente las aguas provenientes del nacedero ubicado en el área del proyecto. De él se capta agua para riego de la vegetación del área de influencia. Presenta lata sedimentación. Se evidenció la presencia de renacuajos durante la toma de muestras.</p>
	<p>Sitio de muestreo: Desarenador</p>
	<p>Coordenadas: 4,77595 N y 73,896 W</p>

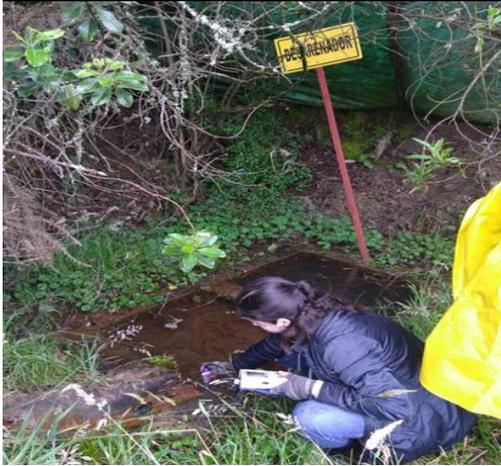
<p>Fuente: Autores</p>	<p>Descripción: El desarenador se localiza junto a la vía principal interna del área del proyecto. Durante la toma de muestras se evidenció colmatación de sedimentos en el mismo. A su alrededor predomina la vegetación herbácea.</p>

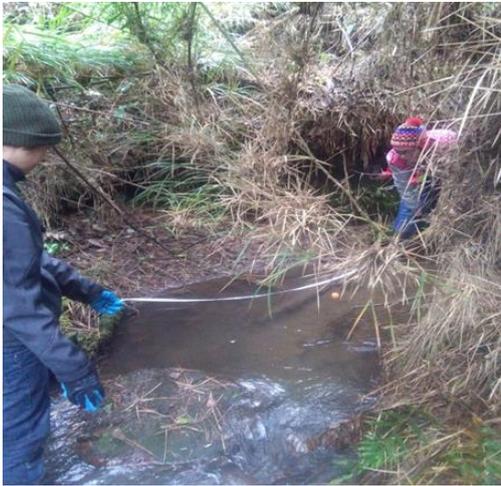
<p>Fuente: Autores</p>	<p>Sitio de muestreo: Quebrada Los Curíes</p> <p>Coordenadas: 4,775066667 N y 73,89556667 W</p> <p>Descripción: El lugar de muestreo presenta una sección transversal angosta y de difícil acceso debido a la cantidad de vegetación herbácea y arbórea que hay en la zona. La quebrada posee un lecho de cantos pequeños y grava. Durante la toma de muestra se evidenció la presencia de una tubería que pasa por la corriente de agua y la capta. No se conoce la procedencia de la tubería, pero se deduce que es usada para riego.</p>

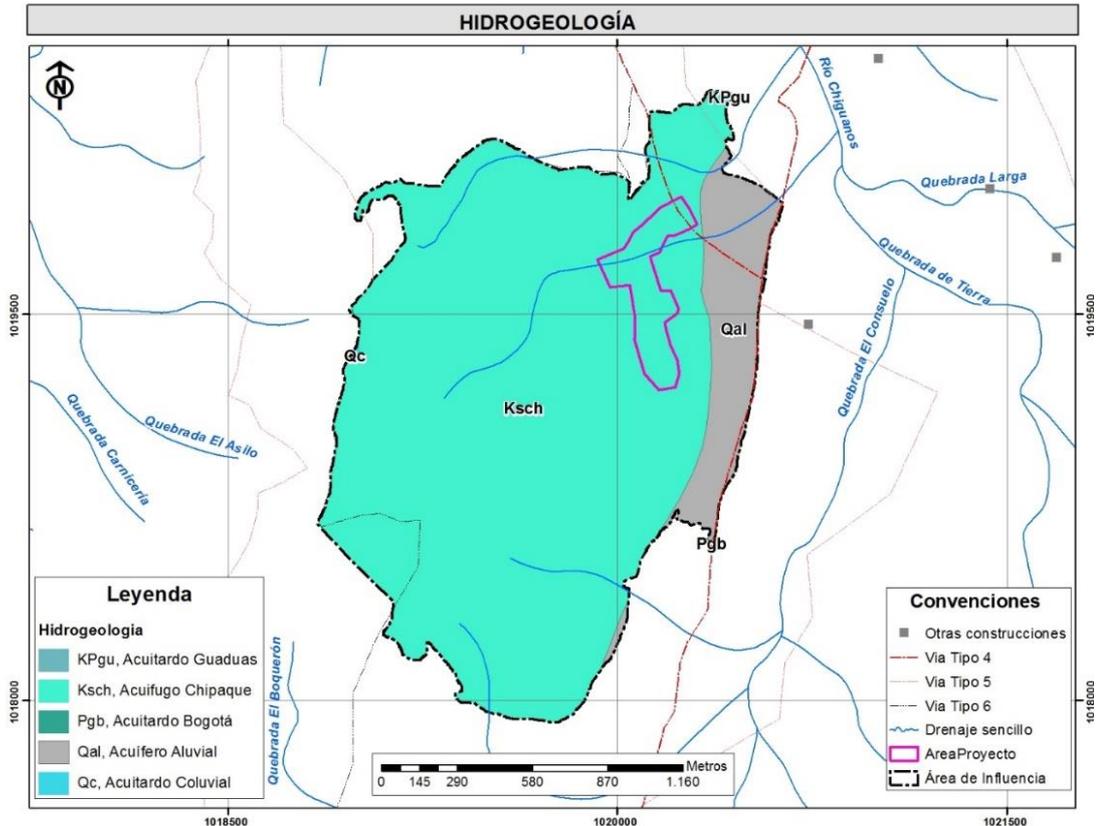
Figura 5.24. Modelo hidrogeológico conceptual del área de influencia

El estudio realizado por la mina fue mediante el análisis de las formaciones geológicas y de las características geomorfológicas de la zona del proyecto, con el fin de clasificar cada formación de acuerdo con la capacidad de almacenar agua. Las rocas fueron subdivididas en dos categorías según su permeabilidad, primaria (granulometría, textura y estructura) o secundaria (fracturamiento y buzamiento). Las rocas presentes en el área de estudio son areniscas muy consolidadas, enriquecidas en óxidos de hierro que sellan los poros de las areniscas, y shales, por lo que las caracteriza una permeabilidad primaria muy baja, sin embargo, la permeabilidad secundaria puede clasificarse como media debido a las fracturas producto del fallamiento presente. Las rocas presentes tienen un buzamiento general del 18 a 25 grados hacia el Sur- Occidente, Flanco Oriental del sinclinal, lo que hace que este sector no sea una cuenca hidrogeológica y por lo tanto no existen almacenamientos de agua. En toda la zona de licencia, ni cerca de ella, existe ningún aljibe o pozo para uso industrial ni doméstico.

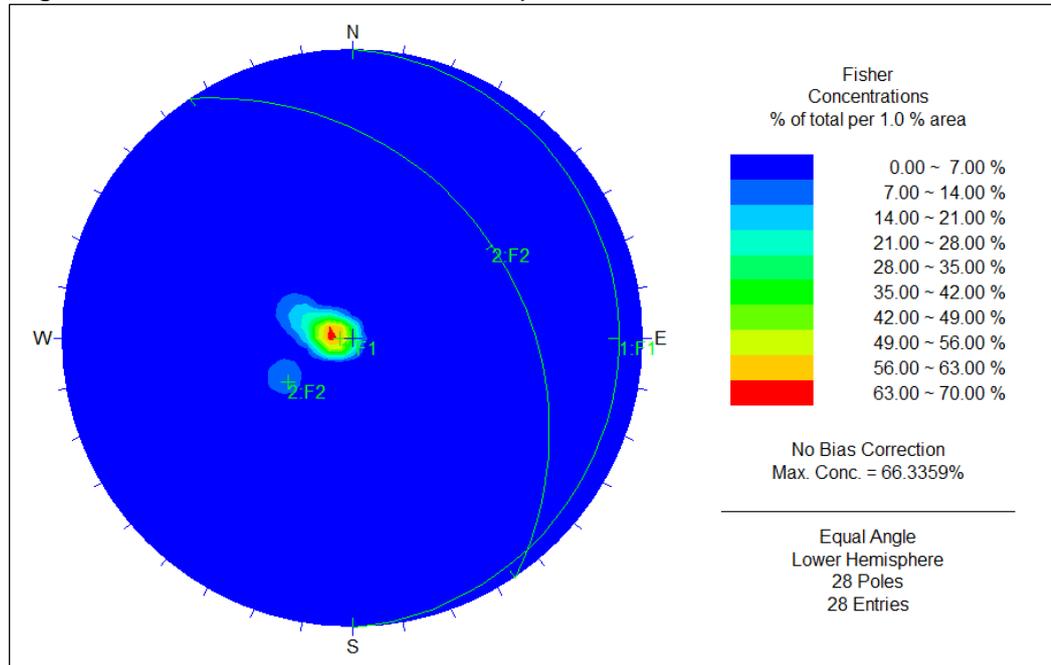
Figura 5.30. Familias de diaclasa representativas

Fuente: PTO Mina Pericos, 2014
F1: 5 /90; F2: 30/56

Análisis de Resultados: Una vez realizado el modelamiento de diaclasas se determinó que las estructuras presentes en la zona tiene una dirección de buzamiento muy similares lo que genera una posibilidad de falla planar, lo cual no genera cuñas en estructuras construidas como túneles, en conclusión por diaclasa miento se está tratando con un macizo rocoso de buena calidad.

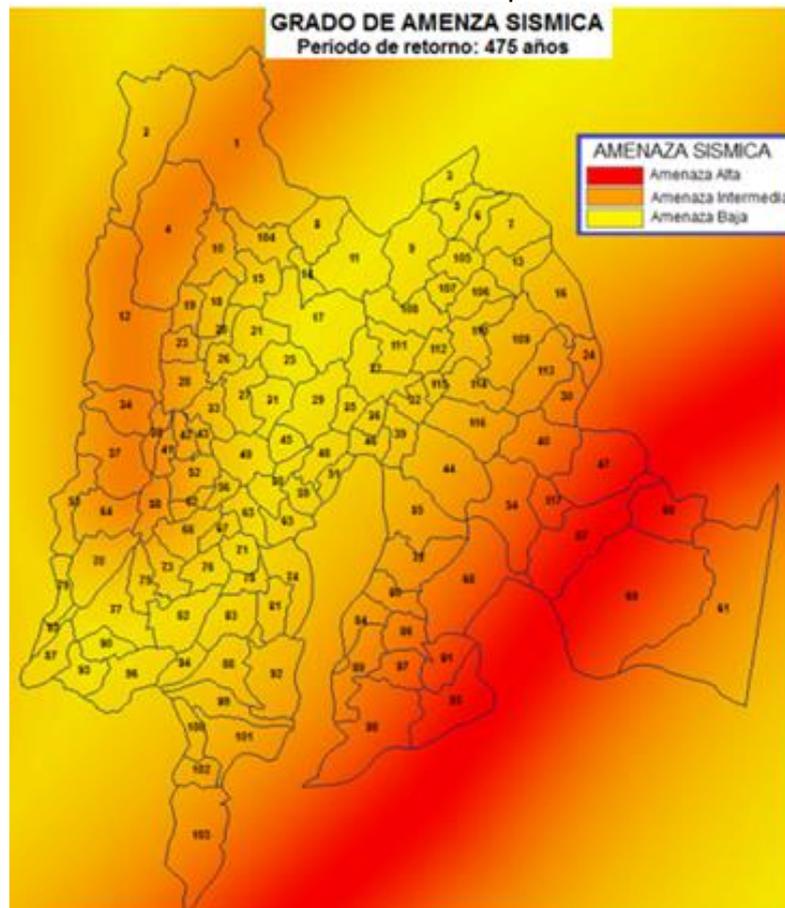
Figura 5.36. Grado de Amenaza Sísmica departamento de Cundinamarca

De la figura anterior, se identifica el municipio de Guasca con codificación No. 44, lo cual indica en su área total, tanto casco urbano como rural una amenaza sísmica intermedia.

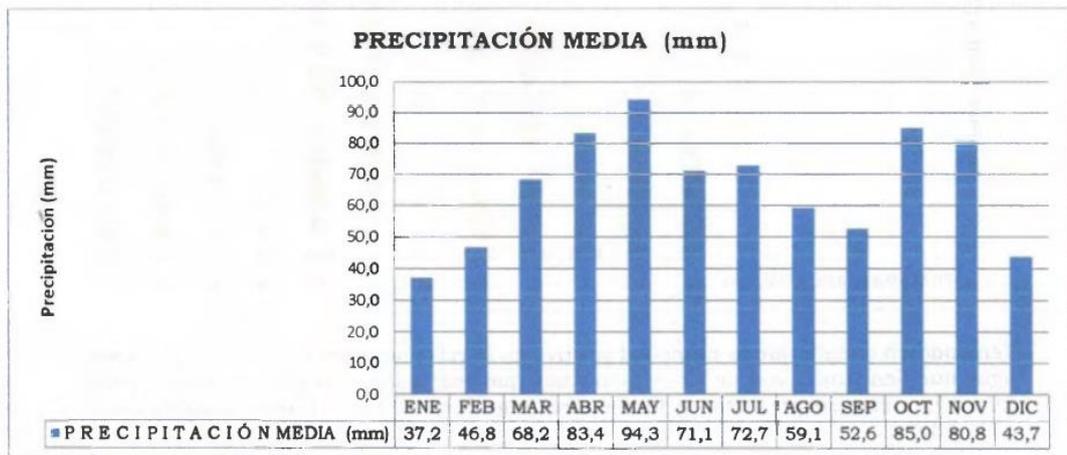
Figura 5.38. Tendencias de precipitación de 1981 a 2010

Las precipitaciones de los 20 años analizados demostraron que la región está sometida a un régimen bimodal de lluvias, teniendo que se encuentran dos períodos húmedos con valores que sobrepasan los 80 mm de lluvias mensuales promedio que corresponden a abril- julio y octubre – noviembre. En contraste, los meses de la temporada seca corresponden típicamente al lapso de diciembre a febrero y agosto a septiembre, con mediciones de precipitación inferiores a 60 mm mensuales promedio.

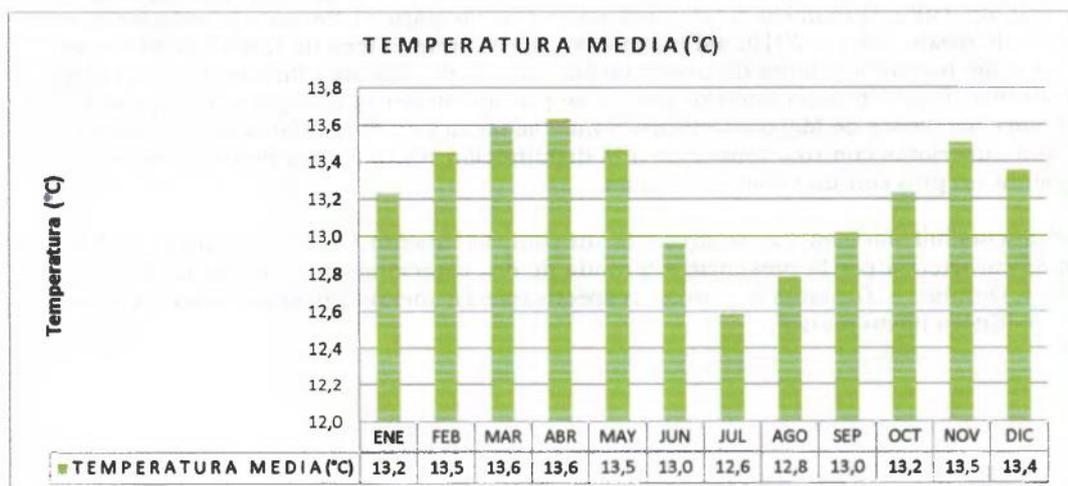
Figura 5.39. Tendencias de temperatura de 1981 a 2010

Así como la precipitación, las mediciones de temperatura mensuales multianuales evidenciaron régimen bimodal pues durante el periodo comprendido entre febrero y mayo y entre noviembre y diciembre se han registrado temperaturas superiores 13,4 °C mientras que de junio a octubre y el

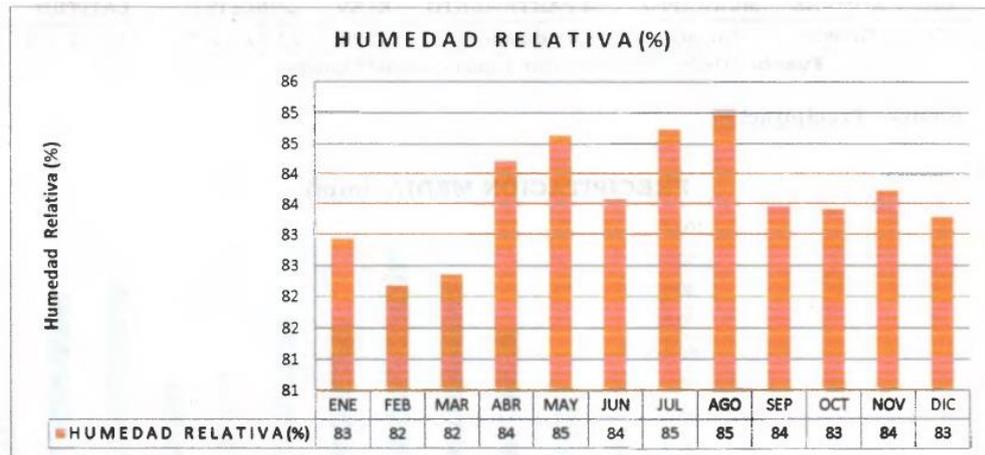
Figura 5.40. Tendencias de humedad de 1981 a 2010

De manera correspondiente a las tendencias de precipitación y temperatura mensuales, las mediciones de menor humedad relativa concuerdan con los datos más bajos de precipitaciones reportados de enero a marzo y de septiembre a octubre mientras que se infiere que las elevadas mediciones de humedad responden a las temporadas humedad descritas anteriormente. En general, se encontró que la humedad varía durante el ciclo anual entre el 82% y 85%.

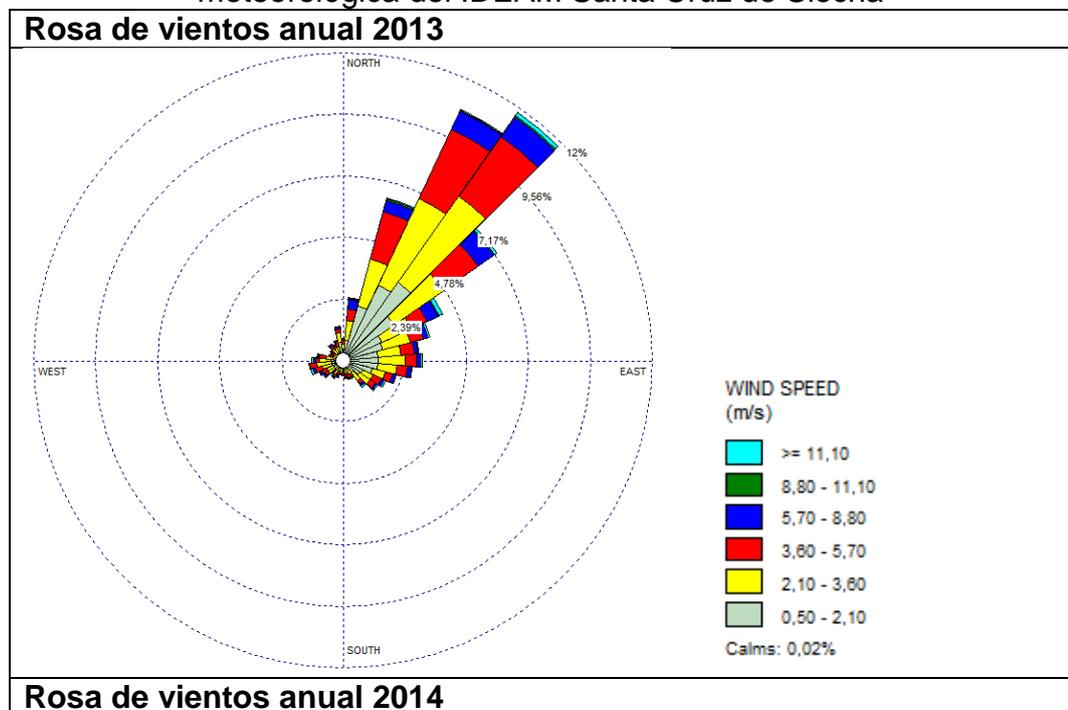
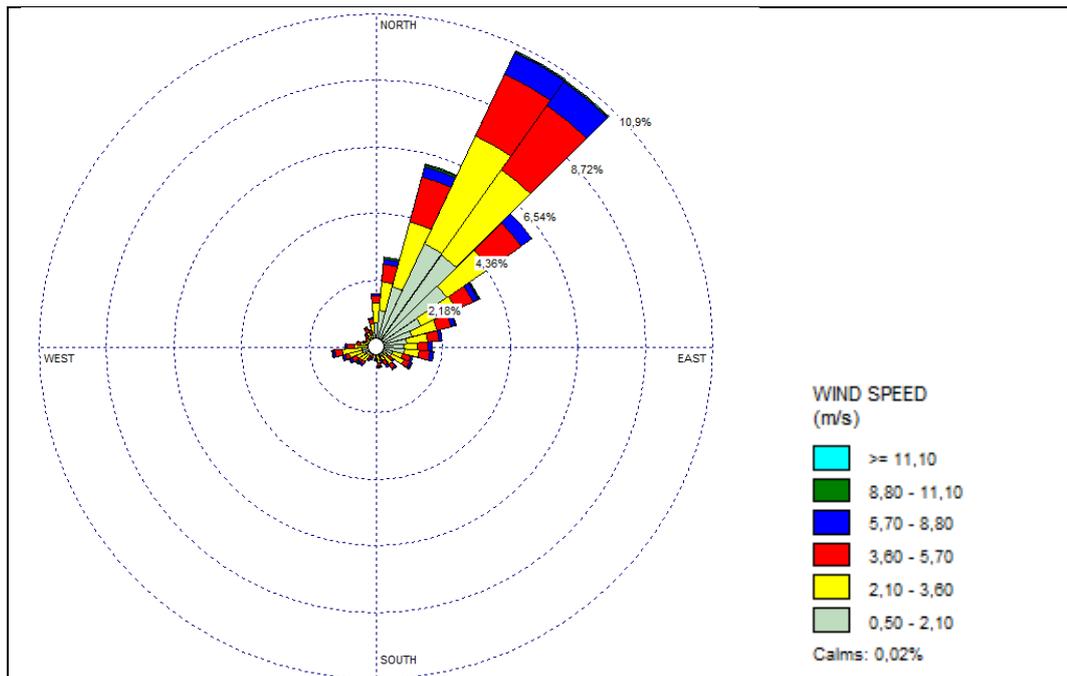
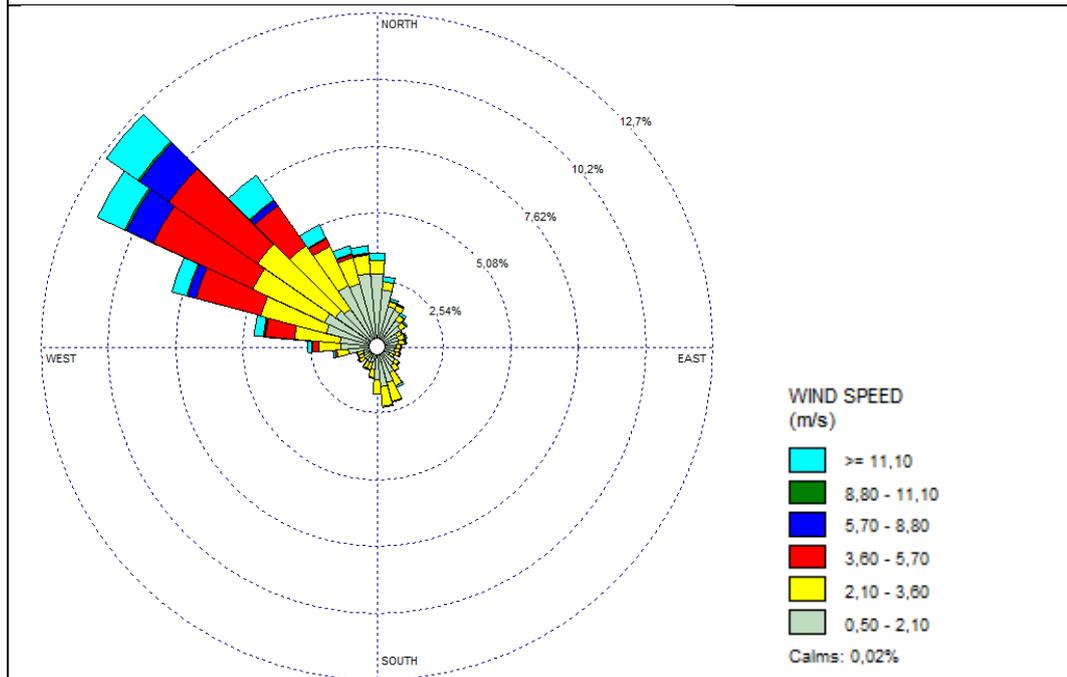
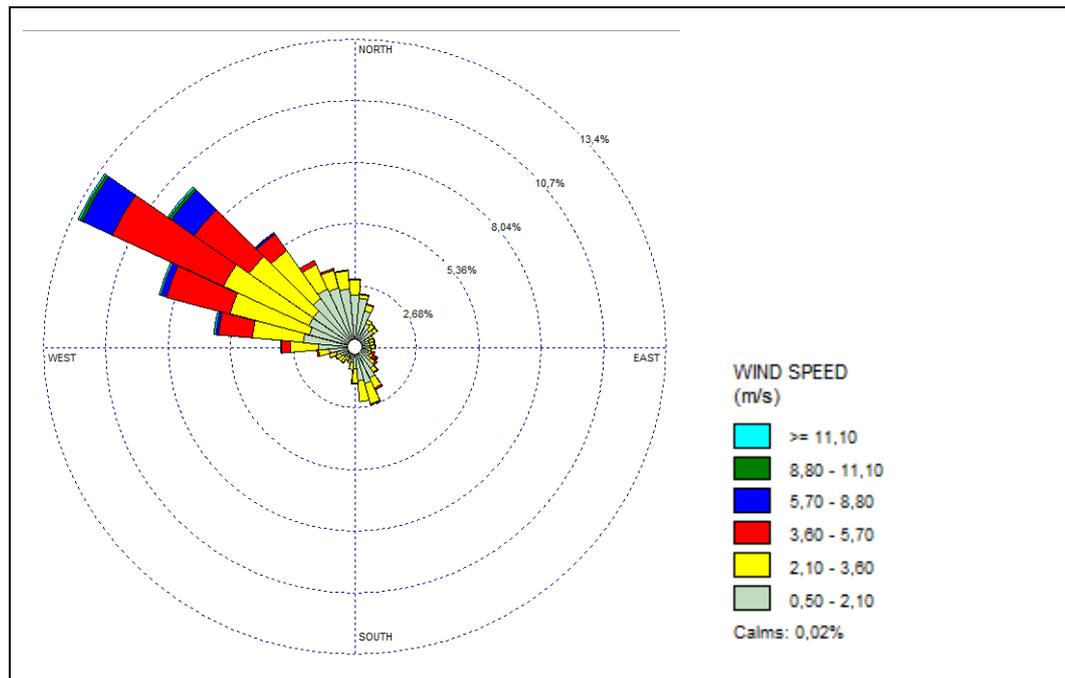
Figura 5.41. Rosas de vientos anuales 2013 – 2017 de la Estación meteorológica del IDEAM Santa Cruz de Siecha

Durante los años 2013 y 2014 el viento provino de manera predominante desde el nornoreste (NNE) seguido en menor proporción desde el este sureste (ESE) hacia la región en donde se encuentra ubicada la mina, y teniendo en cuenta que la estación Santa Cruz de Siecha se encuentra a aproximadamente 2,5 Km de la mina, se puede considerar que esta información fue representativa para el área de influencia del proyecto durante estos dos periodos; aunque se debe notar que la frecuencia de vientos originados desde el este fue significativa mientras que las horas a las cuales el viento provino desde el oeste fueron muy pocas y se consideran para este periodo de tiempo como atípicas. Adicionalmente, durante estos dos años el 40% de las mediciones de velocidad se encontraron entre 3,6 – 5,7 m/s mientras que el 30% de las mediciones se encontraron entre 2,1 – 3,6 m/s. En contraste, durante el año 2013 se registraron mediciones mayores a 11 m/s que si bien correspondieron a una frecuencia menor al 10% constituyen un indicador de velocidad importante frente a la inexistencia de estas velocidades durante el 2014.

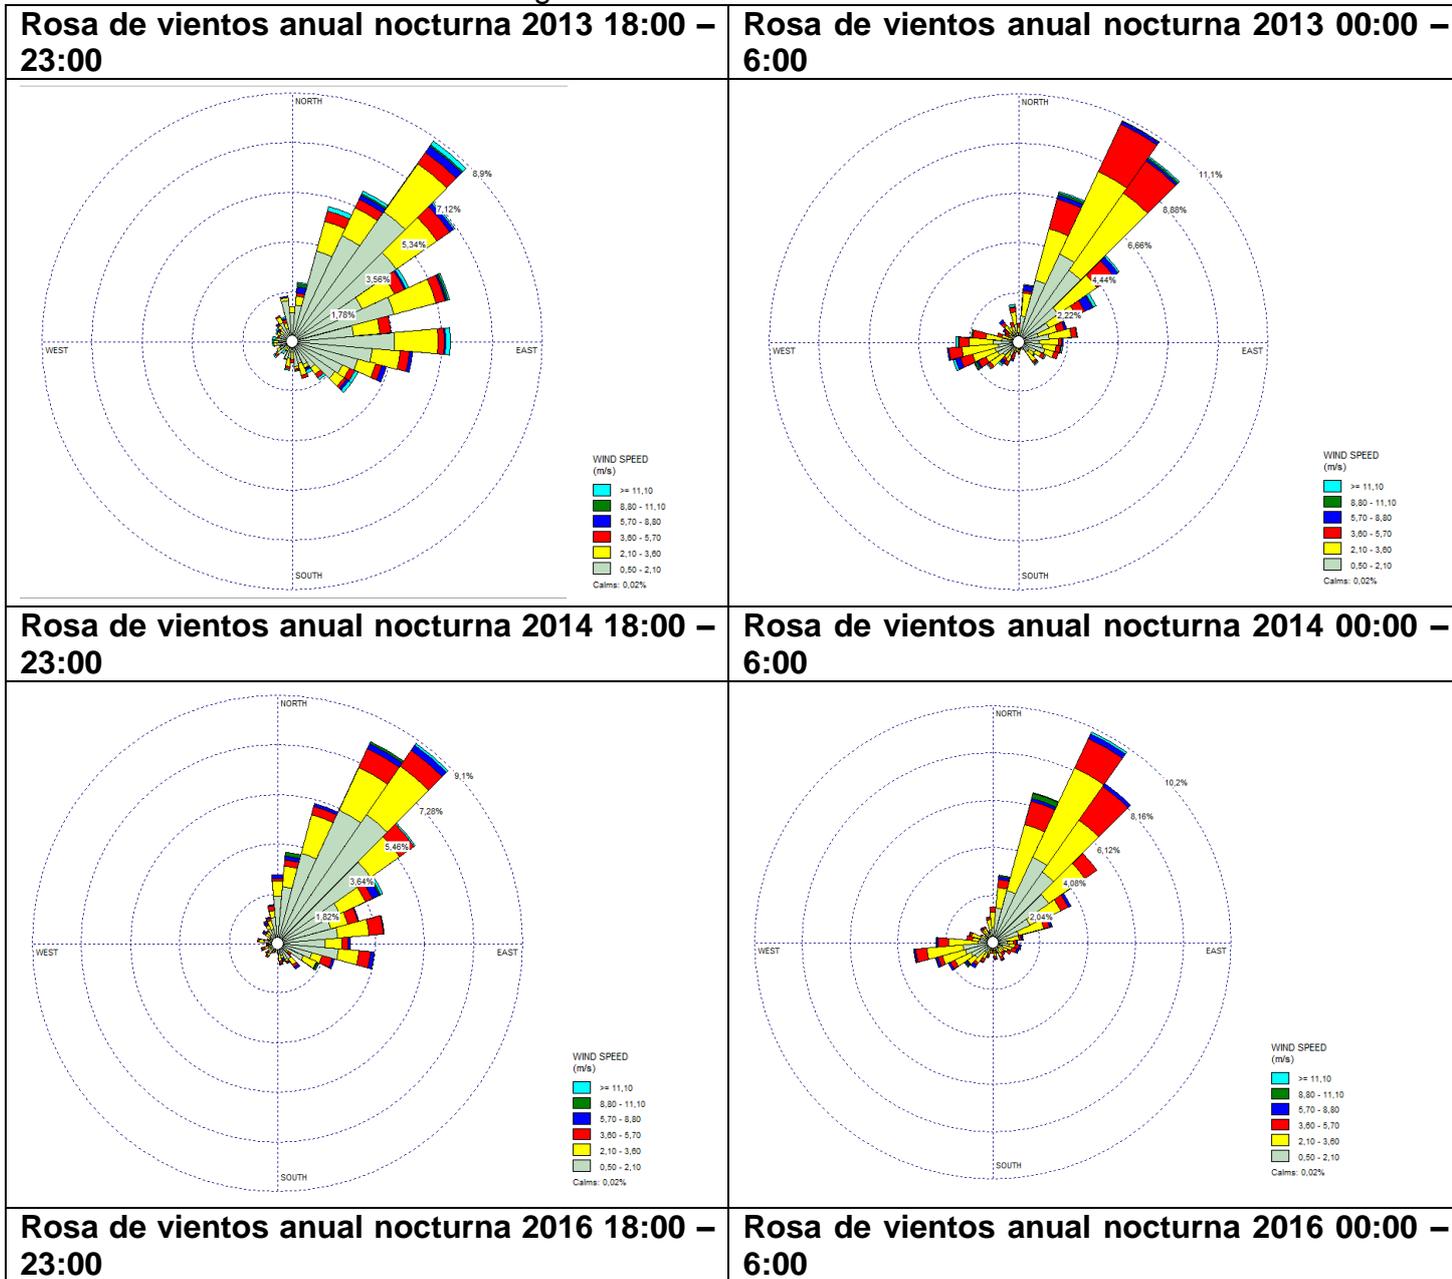
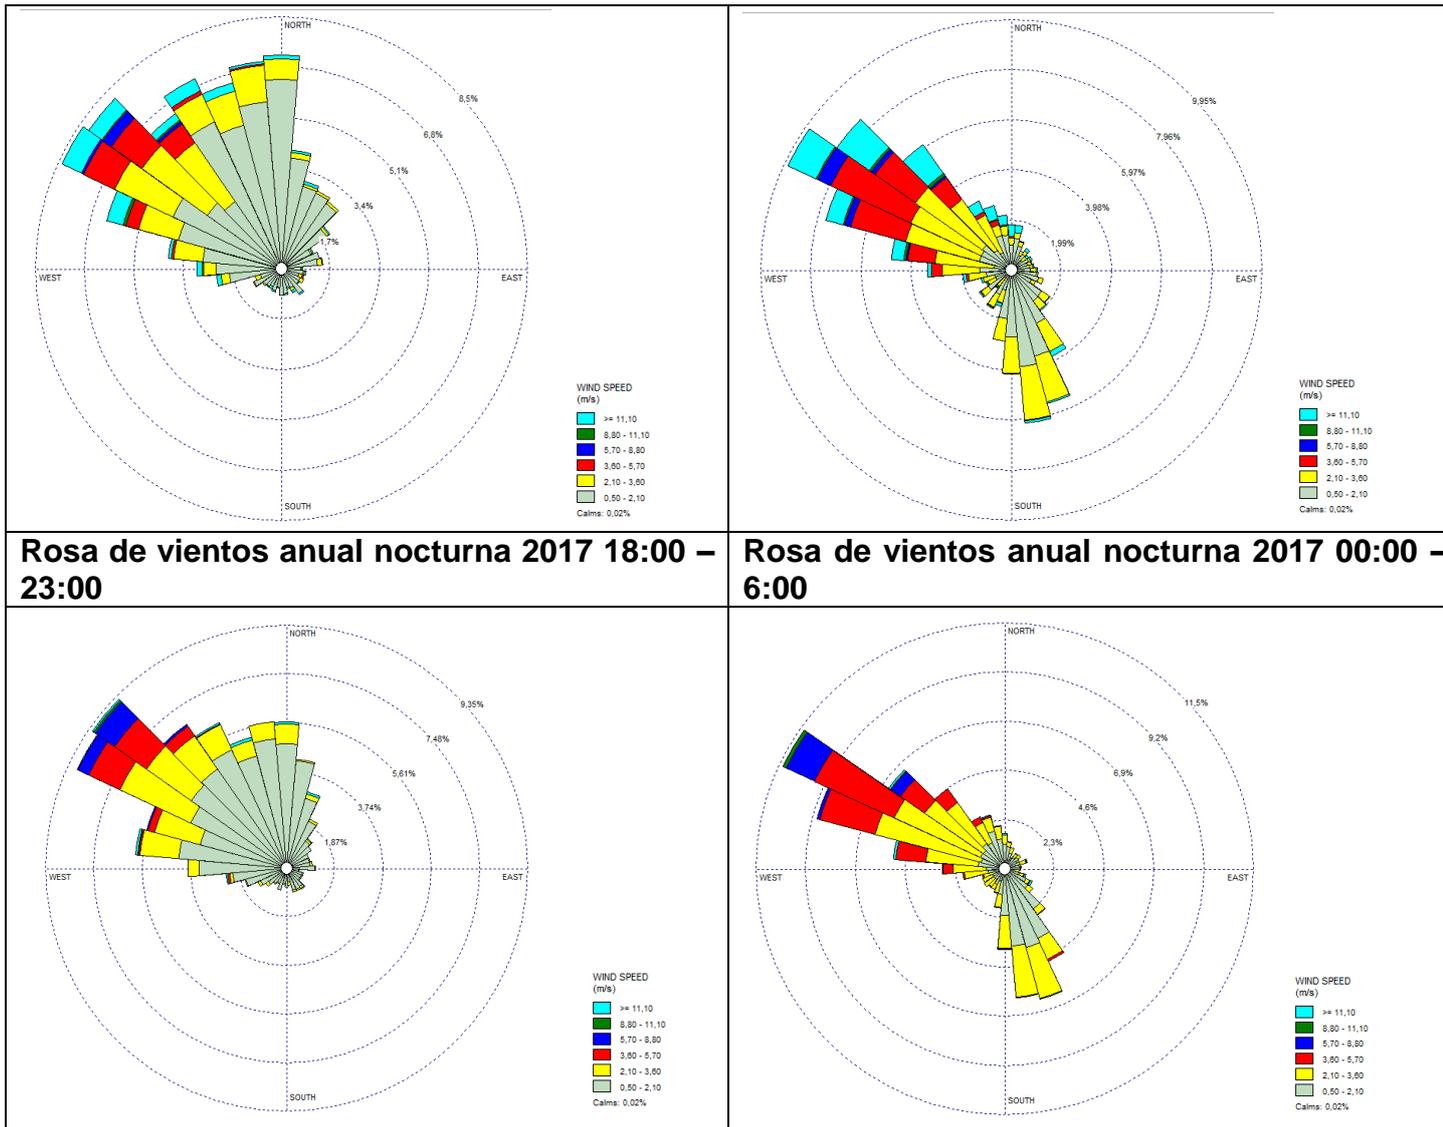
Figura 5.43. Rosas de vientos anuales nocturnas de 2013 - 2017 de la Estación meteorológica del IDEAM Santa Cruz de Siecha

En el 2013 fue posible evidenciar que durante las 6 primeras horas de la jornada nocturna los vientos presentan mayor frecuencia de calmas y velocidades inferiores a 3 m/s con origen predominante nor noreste y conforme transcurre la noche aumentan las velocidades a 5 m/s y se diversifican las coordenadas de origen de los mismos; en cambio, durante las horas diurnas el origen de los vientos es mayormente noreste alcanzando velocidades de 6 m/s. Así mismo, en el 2014, en las noches se midieron velocidades menores de los vientos que durante el día, aunque los rangos máximos superaron los obtenidos durante el 2013 manteniendo la tendencia de variación de origen de dirección de los vientos durante la noche hacia el suroeste y dominancia de vientos provenientes de noreste durante el día.
