**Recuperación de memoria:**

**Propuesta de Rehabilitación Institución Educativa Sagrada Familia de Apía.**

**Trabajo De Grado Especialización (010472-51-2s-2021)**

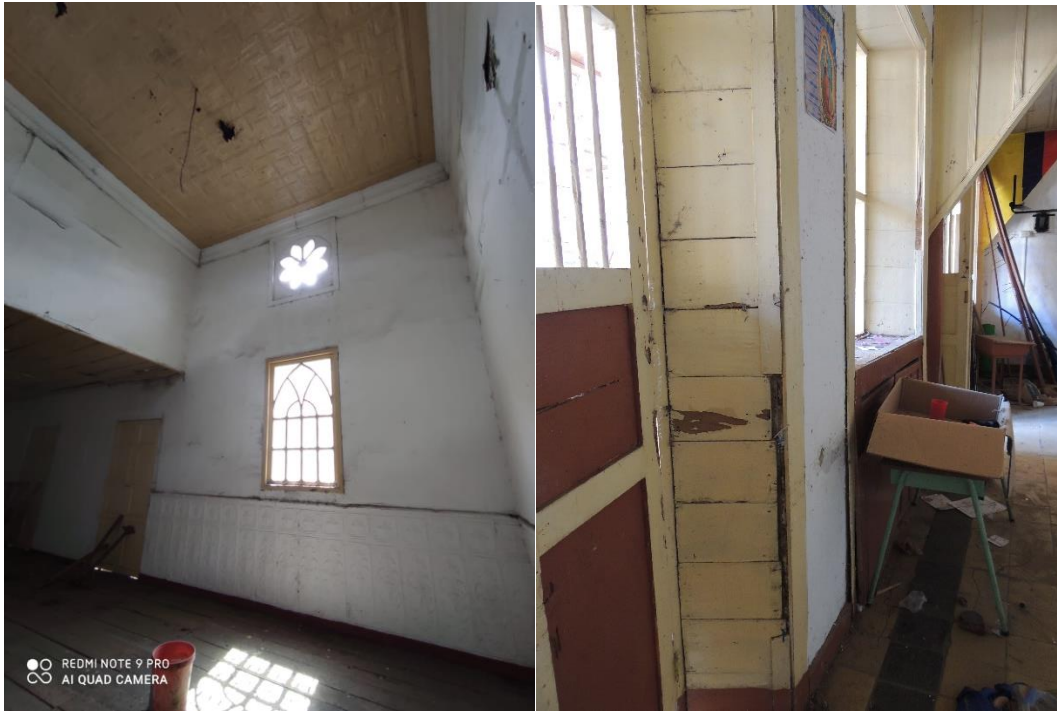
El colegio conserva el sistema constructivo original en la mayor parte de la edificación, siendo un sistema constructivo vernáculo de la región, donde considerando las características húmedas del ambiente y a modo estructural de muros de contención alzan la edificación con un primer piso en tapia. El segundo piso se proyecta en bahareque con una transición en madera para su apoyo y estructura interna con pie derechos y pie de amigos para el soporte de las luces. Aunque se trata de una construcción de inicios del siglo XX, se debe considerar que, al ser una zona de difícil acceso, debían contar con los materiales de la zona. Por lo que, a pesar de los rudimentario de su construcción, es una edificación perdurable en el tiempo y con un sistema constructivo propio adecuado al alcance de la época.

*Ilustración 31 Espacio 207, Capilla. Fotografía propia*

*Ilustración 32 Espacio 106, Bahareque entablado. Fotografía propia.*

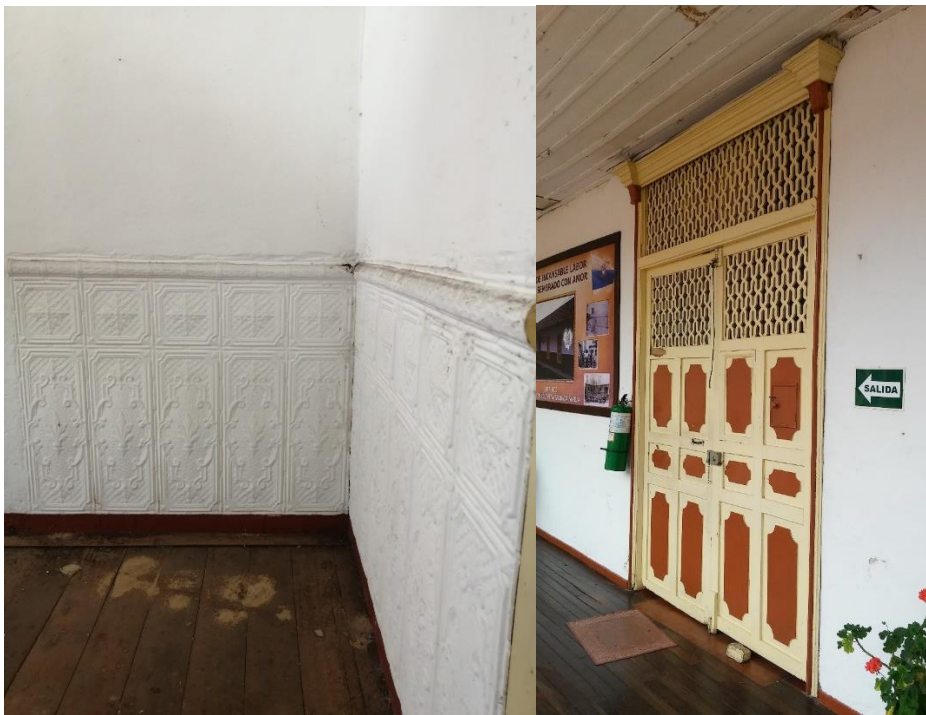
*Ilustración 52 Derecha Puerta de acceso segundo piso desde hacia carrera 7. Ilustración 53 Izquierda Zócalo en lamida repujada capilla. Fuente de fotografía propia.*

- Reforzamiento de la estructura de cubierta, conservando la materialidad original de la edificación.
- Remoción de los elementos colapsados sobre la crujía occidente. Liberación de esta zona, conservando el pasillo “como puente de conexión” y alegoría a la crujía colapsada.
- Restauración de la carpintería existente, a pesar de no ser la original se conservarán las rejas de fachada como parte de las modificaciones realizadas.
- Conservación de los elementos ornamentales originales de la edificación, tratando la madera sin ser reemplazada a menos que el estado de deterioro no permita recuperar la pieza.

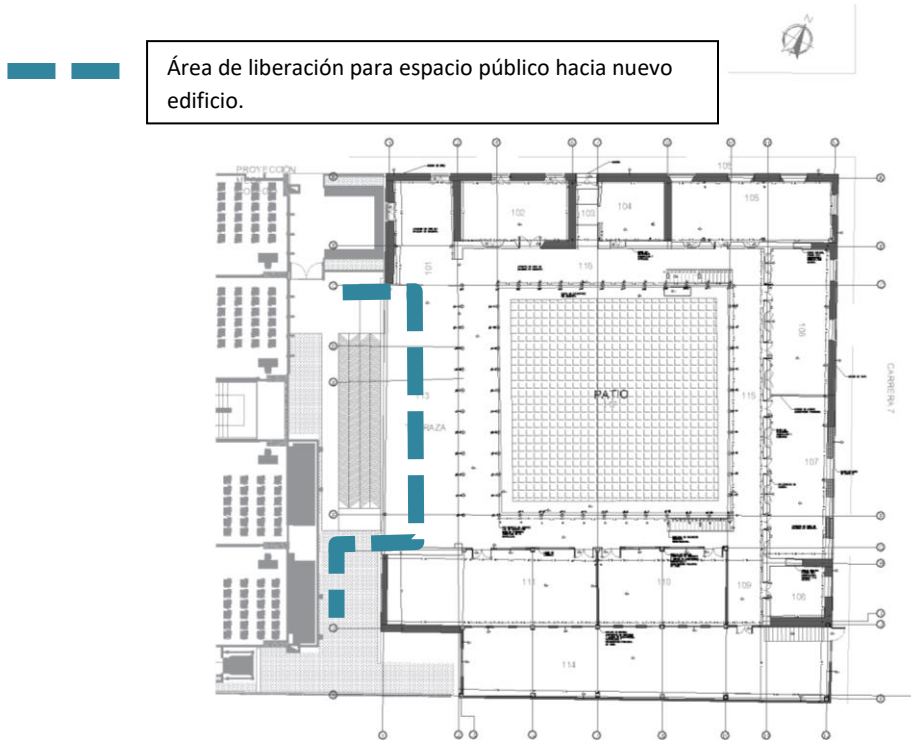
Ilustración 55 Plano Propuesta primer piso, delimitación área de liberación. Fuente: Elaboración propia.

En cuanto a la planta física, se ha conocido en capítulos anteriores el estado actual de la edificación, y las zonas con mayor riesgo y daño actual, con base en esto se propone una liberación en la crujía oeste, partiendo del alto deterioro alcanzado. Validando en sitio que los muros estructurales sobre la fachada han colapsado casi en su totalidad, dejando esta zona con un riesgo inminente. Por lo tanto, aprovechando la nueva construcción sobre este costado del predio, se propone la liberación total de la zona, abriendo así el edificio patrimonial al nuevo edificio, integrándolo y haciendo parte de él con un patio abierto como espacio público.

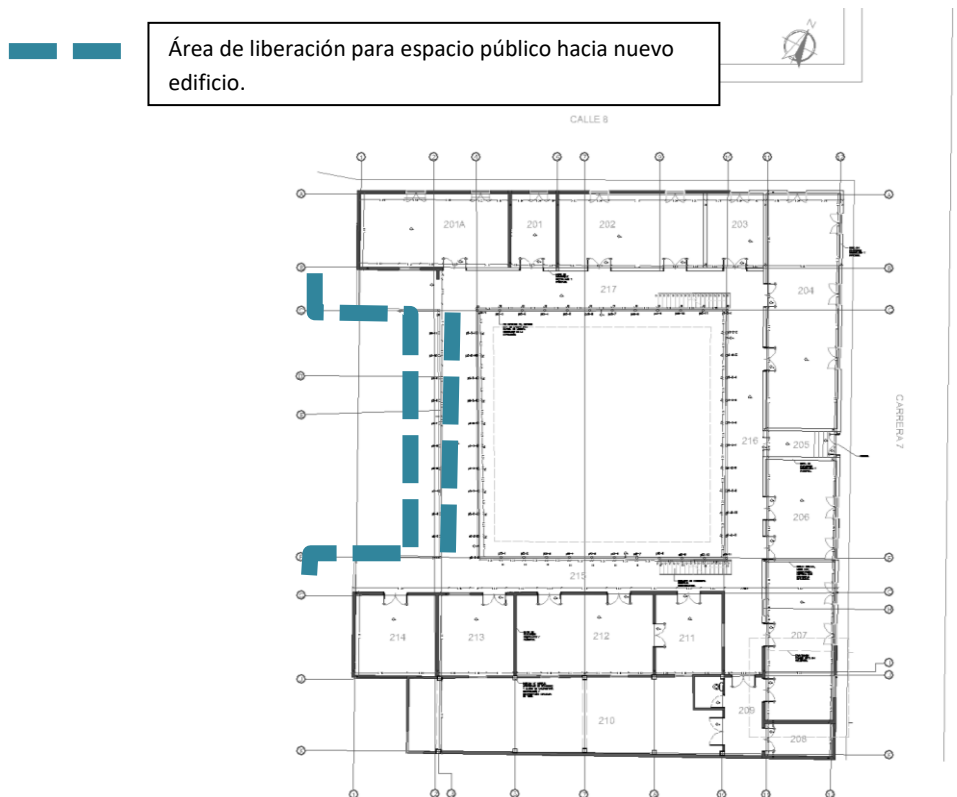
Ilustración 56 Plano Propuesta segundo piso, delimitación área de liberación. Fuente: Elaboración propia.
